BURSA YEŞİL (SULTANİYE) MEDRESESİ MALZEME SORUNLARI VE ÇÖZÜM ÖNERİLERİ

The Material Problems for Bursa Yesil (Sultaniye) Madrasah and Suggestions for Solutions

Z. Sevgen PERKER*, Kardelen AKKUŞ**

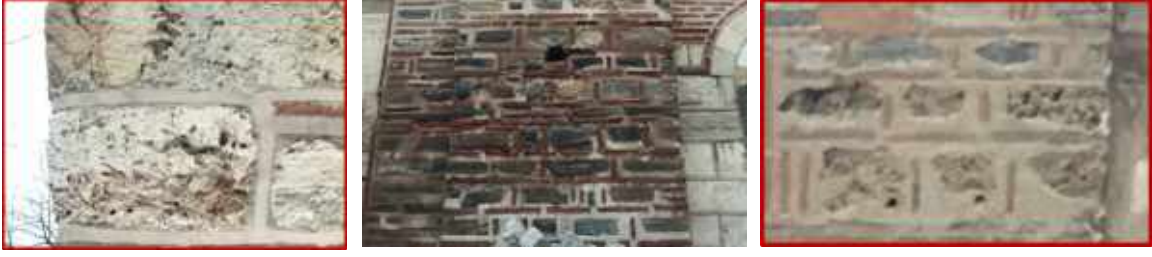
Yapının dış duvarları; dış cepheyi oluşturan duvarlar ve avluya bakan dış duvarlar olarak ayrı ayrı incelenmiştir. Yapının dış duvarları inşa edildikleri malzemelerin doğrudan algılanabildiği kesme taş – tuğla almaşık duvarlardır. Dış duvar malzemelerinde gözlenen bozulmalardan ilki, yüzey kaybıdır. Duvarı oluşturan taşlarda 5 cm'den küçük ve 5 cm'den büyük yüzey kayıpları tespit edilmiştir (Fotoğraf 4). 5 cm'den küçük yüzey kayıplarının büyük bir bölümü oyuklanma şeklindedir.

Taş malzemede görülen yüzey kayıplarının öncelikli nedeninin atmosferik koşullar olduğu düşünülmektedir. Cepheye vuran yağmurun aşındırıcı etkisi, rüzgârın ve rüzgârın taşıdığı tozların aşındırıcı etkisi, güneş ışınları, ısıl değişimler sonucu genleşme ve büzülme olayları malzemede bu tür yüzey kayıplarına neden olabilmektedir. Hava kirliliği nedeniyle malzemenin temas ettiği çeşitli bileşenler, malzeme yüzeyinin bozulmasına yol açabilmektedir.⁸

Dış duvarlardaki tuğla malzemede görülen yüzey kayıpları taş malzeme ile benzer niteliktedir (Fotoğraf 5). Tuğla malzemenin su ve nem etkisiyle ufalanmaya, sudaki çözünmüş tuzların kristalleşmesi ve yumuşaması süreçlerinde parçalanmaya uğramış olabileceği, görülen yüzey kayıplarının yağışlar, rüzgâr etkisi, güneş ve ısı değişimleri ile de meydana gelmiş olabileceği düşünülmektedir.

Fotoğraf 4. Duvar Malzemelerinde (Taş ve Tuğla) Görülen Yüzey Kayıplarından Örnekler

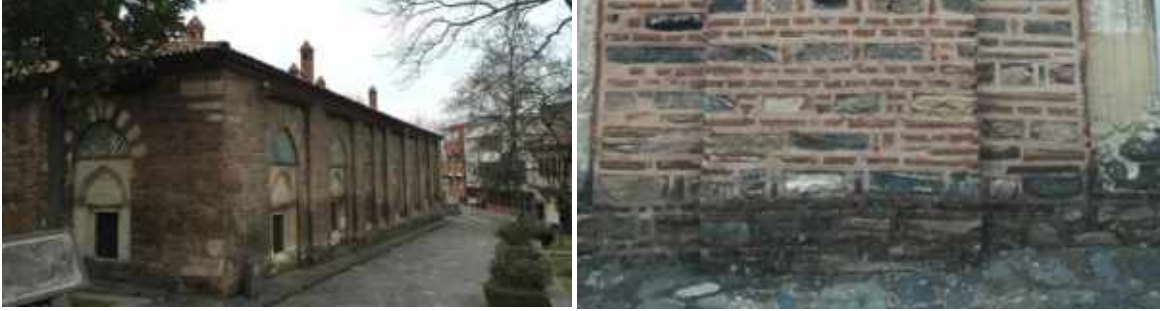
Dış duvarlarda gözlenen önemli sorunlardan biri, zemin düzeyinde kararma şeklinde görülen nemli kirliliktir (Fotoğraf 5).

Yapının zemin suyunu uzaklaştırmak üzere yapılmış bir drenaj sistemi bulunmamaktadır. Zemin suyuna maruz kalan taş duvarların zemin suyunu kılcallık ile bünyesine alması sonucu, nemlilik etkisiyle bu tür bir bozulmaya uğramış olması ihtimali yüksektir. Nemli yüzeyler, çeşitli mikroorganizmalara da yaşam ortamı oluşturarak, küflenmeye ve malzeme yapısının

Fotoğraf 5. Duvarların Zemin Düzeylerinde Görülen Kirlilik Örnekleri

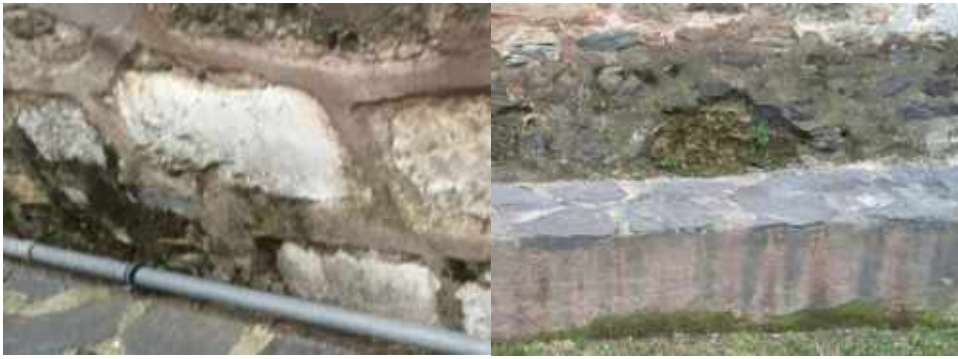
bozulmasına neden olmaktadır.⁹ Yapı dış duvarlarının özellikle zemin seviyesine yakın duvar bölümlerinde, yosun ve bitki oluşumu gözlenmiştir (Fotoğraf 6). Yosun ve bitki oluşumu, nemli yüzeylerde görülmektedir. Sorunun zemin suyunun uzaklaştırılmamasından kaynaklandığı düşünülmektedir.

Fotoğraf 6. Duvarlarda Görülen Yosun ve Bitki Oluşumundan Örnekler

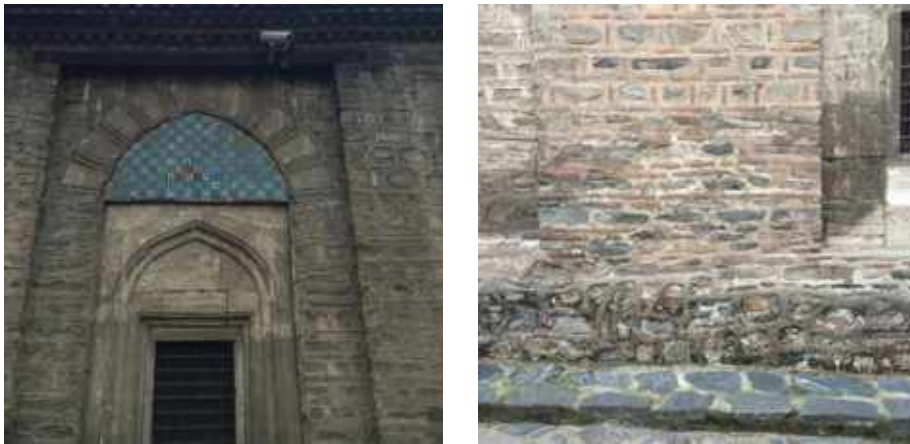
Dış duvarlardaki tuğla malzeme yüzeylerinde görülen gri kir tabakası ise, genellikle hava kirliliğine bağlı olan, ince ve yüzeysel lekelerdir (Fotoğraf 7). Ayrıca dış duvar yüzeylerinde kuş atığı gibi organik lekeler de görülmektedir.

Fotoğraf 7. Duvarlarda Görülen Kirli Yüzey Oluşumundan Örnekler

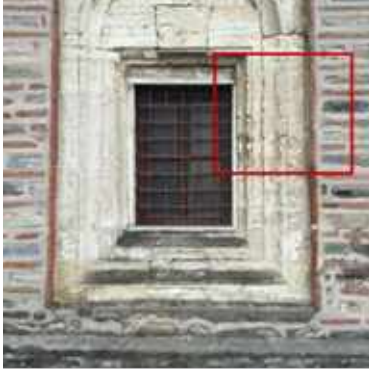
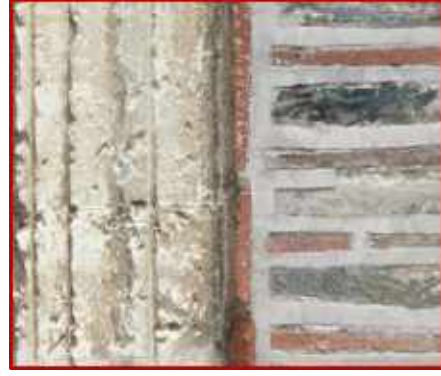
Yapılan incelemelerde tuğla malzemede beyaz lekeler şeklinde görülen çiçeklenme etkisine de rastlanmıştır (Fotoğraf 8). Bilindiği üzere suyun içerisindeki eriyik tuzlar, su etkisindeki bir malzeme yüzeyinden suyun buharlaşması sonucu yüzeyde açığa çıkmaktadır. Yapı duvarlarındaki tuğla malzemede görülen beyaz lekelerin su etkisiyle oluştuğu düşünülmektedir.¹⁰

Fotoğraf 8. Tuğla Malzemede Görülen Çivlenme

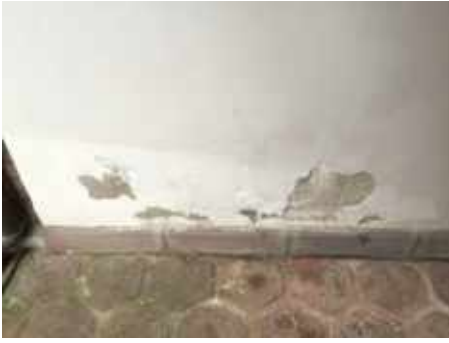
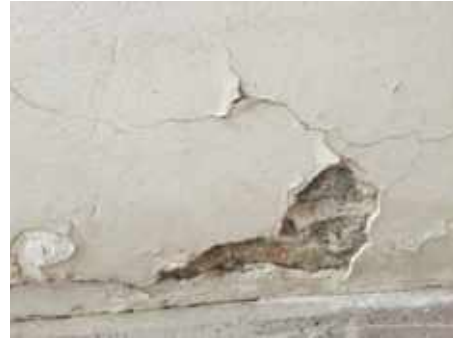
Avlu yönündeki dış duvarların geneline hâkim olan bozulma, sıva ve boya çatlakları ile kabarma ve dökülmelerdir (Fotoğraf 9). Taş malzeme, bünyesi ile uyumlu olmayan malzeme ile sıvandığında ya da boyandığında, geçirgenliğini ve nefes alma özelliğini kaybedebilmektedir. Bu durumun taşın maruz kaldığı nemden kurtulmasını zorlaştırdığı bilinmektedir.¹¹ Kuruması geciken taş malzeme suyunu uzaklaştıramadığında, yüzeyde çeşitli bozulmalar meydana gelmektedir. Duvar yüzeylerinin bozulmaya uğradığı bölgelerde çiçeklenme etkisi beyaz lekelenmeler şeklinde kendini göstermektedir. Mekânın işlevine bağlı olarak su buharının yoğun olması ve / veya iç – dış sıcaklık farklarının fazla olması gibi durumlar da dış duvarların iç yüzlerinde görülen dökülmelerin diğer bir nedenini oluşturmaktadır.

Fotoğraf 9. Duvarlarda Görülen Sıva ve Boya Dökülmelerinden Örnekler

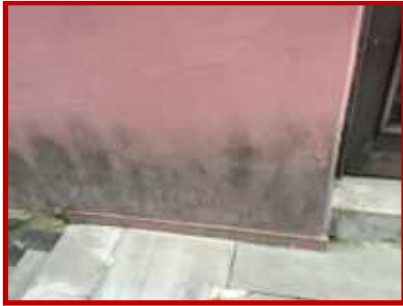
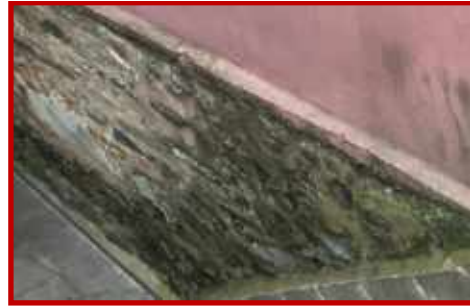
Yapının avlu yönündeki dış duvarlarının dış ve iç yüzeylerinde de yüzey kirliliği tespit edilmiştir. Sıvalı ve boyalı bölümlerde mikro çatlaklar ve zemine yakın bölümlerde gri lekelenmeler görülmektedir. Lekelenmeler, duvara etkileyen nem sonucu biyolojik varlıkların oluşturduğu küfe işaret etmektedir. Bilindiği gibi nemli yüzey, mikroorganizmalara, bakteri ve mantarlara yaşama ortamı sunmaktadır.¹² Kirliliğin diğer nedeni ise hava kirliliği, toz ve partiküllerin nemli yüzeye tutunması olabilir. Duvarın yığma taş olan bölümlerinde görülen bozulmaların (yüzey kayıpları, yosun ve çiçek oluşumu, nemli - kirliliği ve çiçeklenme oluşumu) ve nedenlerinin yapının yığma taş olan diğer duvarlarında görülenler ile benzer nitelikte olduğu görülmektedir (Fotoğraf 10).

Fotoğraf 10. Duvarlarda Nemli – Kirli Görünüm ve Yosunlanma

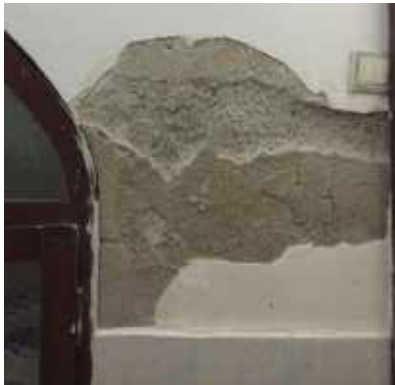
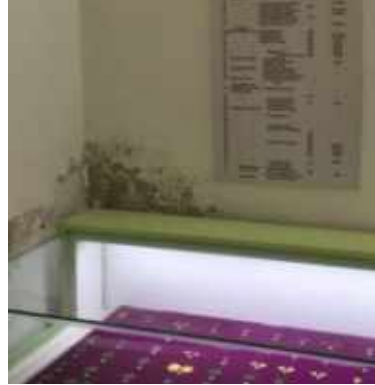
Yapının tüm iç duvarları, sıvalı ve boyalı durumda olup söz konusu duvarlarda çatlama, yüzey kaybı, dökülme, neme bağlı küf oluşumu, yüzey kirliliği ve çiçeklenme gibi bozulmalar görülmektedir (Fotoğraf 11).

Fotoğraf 11. İç Duvarlarda Görülen Çeşitli Bozulmalar

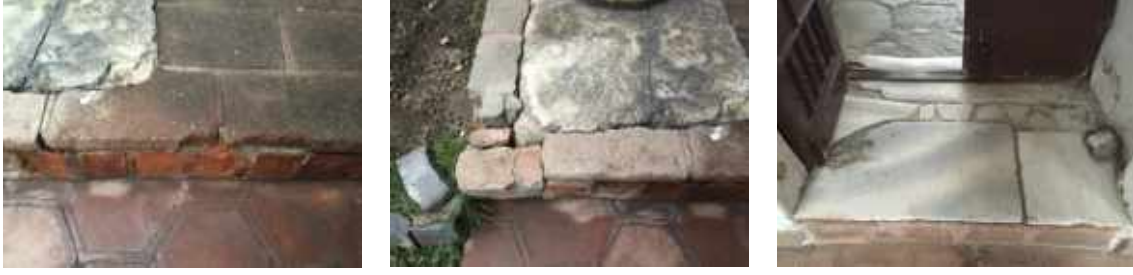
Yeşil Medresesi'nin, özellikle dış mekânlarında olanlar başta olmak üzere, döşeme tuğlası ve dikdörtgen taş kaplama olan döşemelerinde; çatlama, yüzey ve parça kayıpları görülmektedir. Bazı bölgelerde ise kaplama malzemesinin tamamen parçalanarak dağıldığı dikkat çekmektedir. Döşeme kaplama yüzeyinin büyük bölgelerde kabuk attığı da görülmektedir. Özellikle bu sorunun olduğu yerlerde yüzey kayıpları oyuklanma şeklini almıştır. Revak sütunlarının bastığı doğal taş kaplamalarda da yüzey kayıpları, çatlama ve parça kayıpları gözlenmiştir. Yapının doğal taş döşeme kaplaması bulunan bölümlerinde, söz konusu kaplamada parça kopmaları olduğu ve kaplamanın aşınmaya uğradığı da görülmüştür (Fotoğraf 12). Doğal taşın aşınmış olmasının nedeni uzun süreli kullanımda sürtünme ve basınca maruz kalmış olmasıdır.

Fotoğraf 12. Döşeme Kaplamalarında Yüze / Parça Kayıpları ve Aşınma

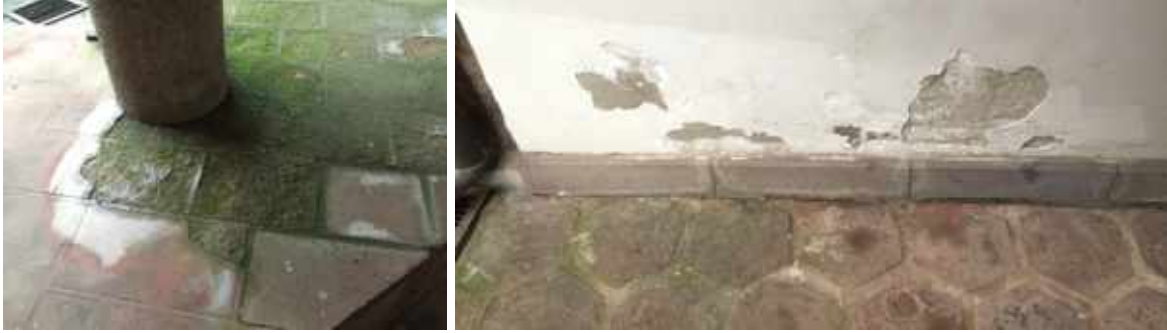
Zeminde dikkat çeken diğer bir bozulma ise, siyah lekeli görünüm, nemli bir kirlilik, çiçeklenme ve yosun oluşumudur (Fotoğraf 13).

Yüzeylerde açıkça görülen kabuk atma, lekelenme, çiçeklenme ve yosun oluşumu, yüzey kayıpları, çatlaklar ve parça kayıplarının birincil nedeninin zemine etkileyen su olduğu düşünülmektedir. Ayrıca suyun içerisindeki tuzların yüzeyde birikmesiyle oluşan beyaz lekeler de, sorunun nemden kaynaklandığını işaret etmektedir.¹³ Bunun dışında atmosferik etkiler (güneş ışığı, rüzgâr, yağış), ısı değişimleri, don etkisi ve hava kirliliği; yüzeyleri kolay aşınır hale getiren, ayrıca yüzey kirliliklerine yol açan diğer etmenlerdir.

Fotoğraf 13. Döşeme Yüzeyindeki Kirlilik, Yosun Oluşumu ve Çiçeklenme

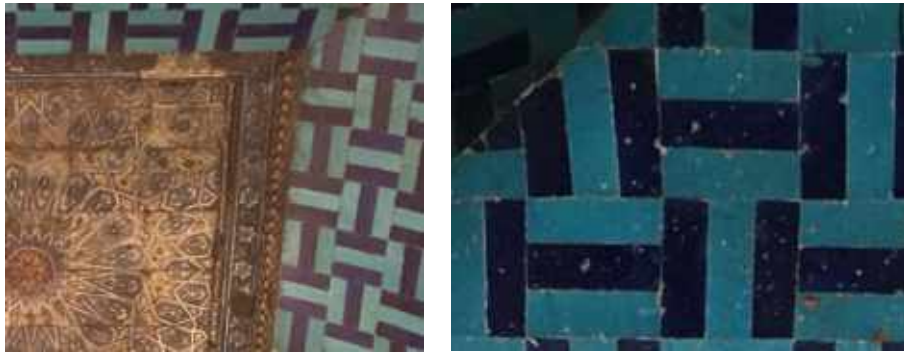
Yapının tonozla örtülmüş hücre ve revaklarının tavanları ile yapıdan ayrılan dershane bölümündeki kubbenin tavanı sıvalı ve boyalıdır. Giriş eyvanı ile batı eyvanı ise çini kaplıdır. Sıva ve boya ile kaplanmış tavanlarda görülen bozulmalar, yüzey kirliliği, çatlama ve yüzey kaybı olarak tespit edilmiştir. Yapının çini kaplı olan batı eyvanının tavanındaki çinilerde renk değişiklikleri ve mikro çatlaklara rastlanmaktadır. Yapının giriş eyvanında bulunan çinilerde de benzer şekilde renk değişiklikleri ile beraber noktasal yüzey kayıpları görülmektedir (Fotoğraf 14).

Tarihî yapılarda kaplama malzemesi olarak kullanılan çiniler atmosferik koşullara bağlı olarak bozulabilmektedir. Atmosfer koşullarına açık olan çinilerdeki bozulmalar da, ısı değişimlerinden, güneş ışığının etkisinden kaynaklanıyor olabilir. Çini bozulmalarında bir diğer etken nemdir. Nemin içerisindeki çözünmüş tuzların suyun buharlaşması esnasında yüzeye

hareket etmesi ve kristalleşmesi, çini yüzeylerini bozabilmektedir. Ayrıca günümüz motorlu araçlarından salınan karbondioksit, kükürt ve kurşun gibi maddeler de çini yüzeylerin bozulmasına neden olmaktadır. Bir diğer bozulma nedeni ise organik atıklardır.¹⁵

Fotoğraf 14. Tavan Çinilerinde Renk Değişimi ve Yüze Kayıpları

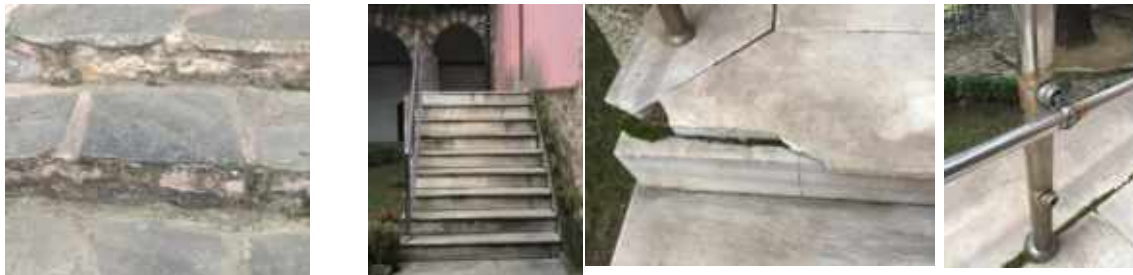
Yapının merdivenlerinden bir diğeri, dersane bölümünün girişine ulaşan merdivendir. Merdivenin basamakları mermer kaplıdır. Merdiven korkuluğu ise boru profilli metal malzemeden imal edilmiş olup yapıya sonradan eklenmiştir. Merdivenin avluya bakan yüzünde önemli ölçüde kirlilik ve yosun oluşumu söz konusudur. Küf ve yosun oluşumu, daha önce de açıklandığı üzere, nem sorunundan kaynaklanmaktadır. Ayrıca malzeme yüzeyinde aşınma, oyuklanma gibi yüzey bozulmaları, mikroorganizmaların yerleşmesini kolaylaştırmış görünmektedir. Sözü edilen merdivenin mermer kaplamalarında ise çatlak, parça kaybı, kirlenme ve yine yosun oluşumuna rastlanmıştır (Fotoğraf 15).

Her türlü atmosferik etkiye maruz kalan dersane bölümü merdivenindeki hasarların, sıcaklık değişimleri sonucu genleşme, büzülme, nem, yağış, mekanik basınç gibi etkilerle ortaya çıktığı düşünülmektedir. Yapı genelinde etkili olan zemin suyunun uzaklaştırılmamasının ve nem sorununun, yapının bu bölümünde de yosun oluşumuna neden olduğu söylenebilir. Mermer üzerinde görülen kararma ve kirliliklerin de atmosferik kirleticiler ile nemin bir araya gelmesiyle oluştuğu, buna bağlı olarak malzemede küflenme ve mikroorganizma oluştuğu düşünülmektedir.¹⁶ Sözü edilen merdivenin metal korkuluklarının bir başka metal tel ile bağlanan bölümlerinde paslanma tespit edilmiştir (Fotoğraf 15).

Fotoğraf 15. Merdivenlerde Görülen Çeşitli Bozulmalardan Örnekler

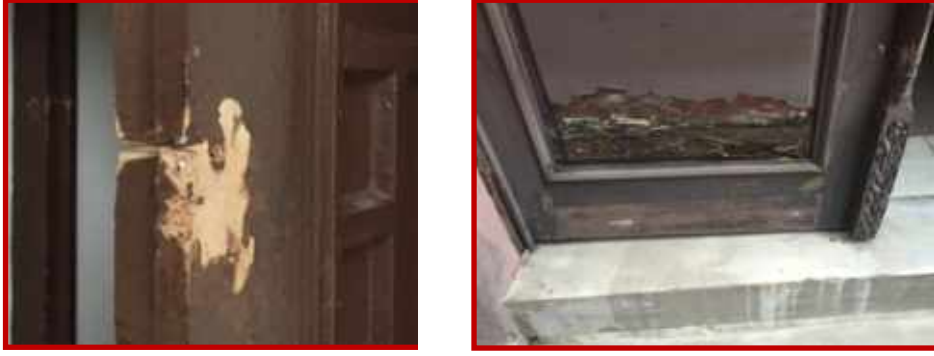
Günümüzde müzenin sergi mekânları olarak kullanılan bölümlerine açılan kapıların tümünde giriş kapısındaki bozulmalara benzer nitelikte bozulmalar görülmektedir. Sözü edilen kapılar tek kanatlı ve masif tablalı kapılardır. Tablaları, çatkılar arasında ufak boyutlarda dikdörtgen şeklinde yer almaktadır. Bu bölümdeki kapı kanatlarında da, özellikle zemine yakın bölümlerde, çatlama, aşınma, yüzey kaybı gibi bozulmalar görülmektedir. Söz konusu kapılarda göze çarpan bir diğer bozulmanın ise, geleneksel kilit sistemlerinin çıkarılması sırasında oluştuğu düşünülmektedir (Fotoğraf 16).

Ayrıca bozulan yüzeylerde görülen beyaz lekeler, ahşaba etkileyen suyun içerisinde bulunabilecek klor gibi asit ve tuzların malzemeyi etkilemiş olabileceğini düşündürmektedir. Asit, baz ve tuzların, ahşap malzemeye etki etmeleri hâlinde malzemeyi kolay çatlar ve kırılır hale getirebildikleri bilinmektedir.¹⁷

Fotoğraf 16. Kapı ve Görülen Bozulmalardan Örnekler

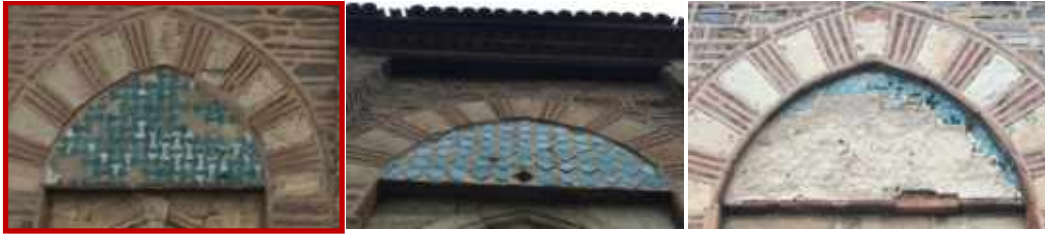
Yapının dört yönünde yer alan, toplam otuz bir adet çift kanatlı, dış cephesinde taş sövesi ve lokma demir parmaklıkları bulunan penceresi bulunmaktadır. Sözü edilen pencerelerin kör kasa ve kanat doğramaları ahşap olup kanatlar içeri doğru açılmaktadır. Bir diğer pencere ise dersane bölümünün avlu cephesinde yer alan, yarım daire şeklinde oldukça büyük vitraylı bir penceredir. Aynı bölümün diğer cephelerinde ve kubbenin altındaki sekizgen kasnağın her bir yüzeyinde bulunan on bir adet pencere ise, küçük camların bir araya getirilmesiyle imal edilmiş olup kafeslidir. Cephelerde oldukça süslü bir şekilde yer alan tüm pencerelerin alınlıklarındaki çinilerin kısmen veya tamamen dökülmüş olduğu görülmektedir (Fotoğraf 17).

Fotoğraf 17. Pencere Alınlık Çinilerinde Görülen Yüzey Kayıpları

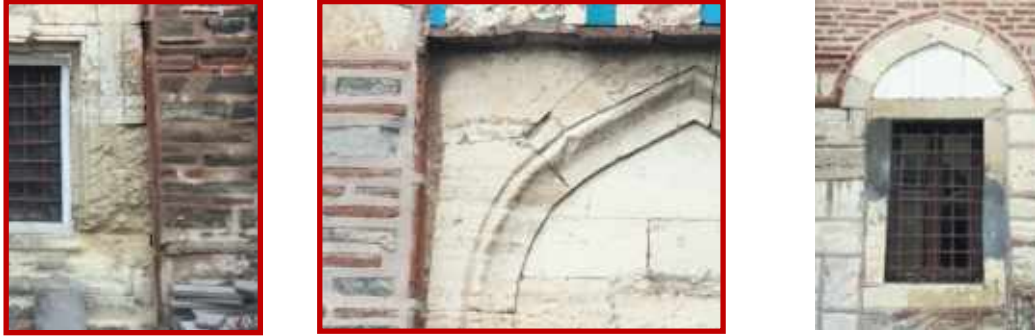
Pencerelerin taş söve ve kemerlerinde, taş duvarlarda görülen sorunların benzerleriyle karşılaşılmaktadır. Çatlaklar ve kırılmalar, yüzey kayıpları, parça kaybı, oyuklanma gibi

bozulmalara, pencereleri çevreleyen tüm taş elemanlarda rastlanmıştır. Ayrıca kimi pencerelerde bu elemanların tamamen kaybolduğu görülmüştür. Görülen bozulmaların özellikle atmosferik koşullar olan yağış, rüzgâr etkisi ve rüzgârın taşıdığı toz ve parçacıkların aşındırıcı özelliği, güneş ışınimleri, ısı farklılıklarının neden olduğu genleşme ve büzülme olayları ile malzemenin bünyesine etkiyen nemden kaynaklandığı düşünülmektedir. Yapılan incelemelerde bazı pencere sövelerinin çimento harcıyla onarılmaya çalışıldığı, bazı pencerelerde ise cam kırıklarının bulunduğu görülmüştür (Fotoğraf 18).

Fotoğraf 18. Taş Pencere Sövelerinde Görülen Bozulmalardan Örnekler

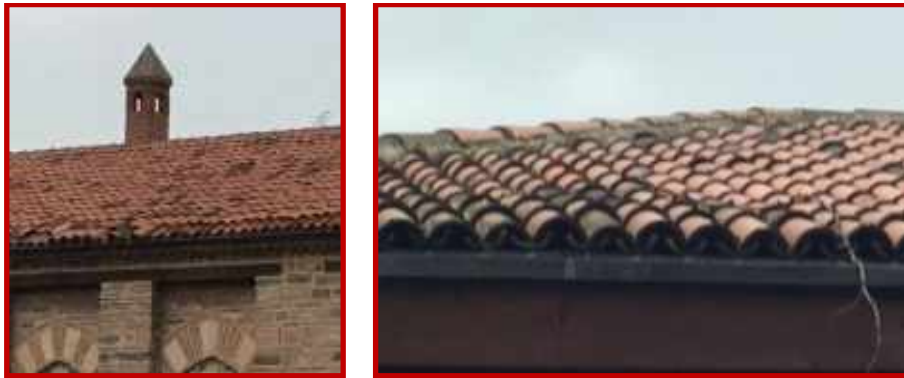
Yapının çatı sistemi ahşap oturtma olup çatı örtü malzemesi alaturka kiremittir. Alaturka kiremitler ve derelerin, yapının geçirdiği onarımlarda yenilendikleri bilinmektedir. Çatının en büyük sorunu, olumsuz hava koşullarında kiremitlerin uçmasıdır. Yapılan incelemede çatının pek çok bölgesinde kiremitlerin eksildiği görülmüş, ayrıca kiremitlerde, kirliliğe bir görüntüye neden olan koyu renkli lekeler saptanmıştır (Fotoğraf 19). Kiremitlerin rüzgârlı havalarda uçması kiremitlerin alt konstrüksiyona bağlantısında sorunlar olduğunu göstermektedir. Kiremitlerin uçmasıyla kesintiye uğrayan çatı örtüsü sistemi yağmur sularının olması gerektiği gibi tahliye olmasını engellemekte, bu nedenle de doğrudan çatıda, dolaylı olarak ise duvarlarda suya bağlı sorunlar oluşabilmektedir. Çatı kiremitlerinde koyu renkli lekeli görünümün oluşma nedenleri; neme bağlı yosunlanma oluşumu, hava kirliliği ve bakımsızlık olarak sıralanabilir.

Fotoğraf 19. Kiremitlerde Görülen Sorunlardan Örnekler

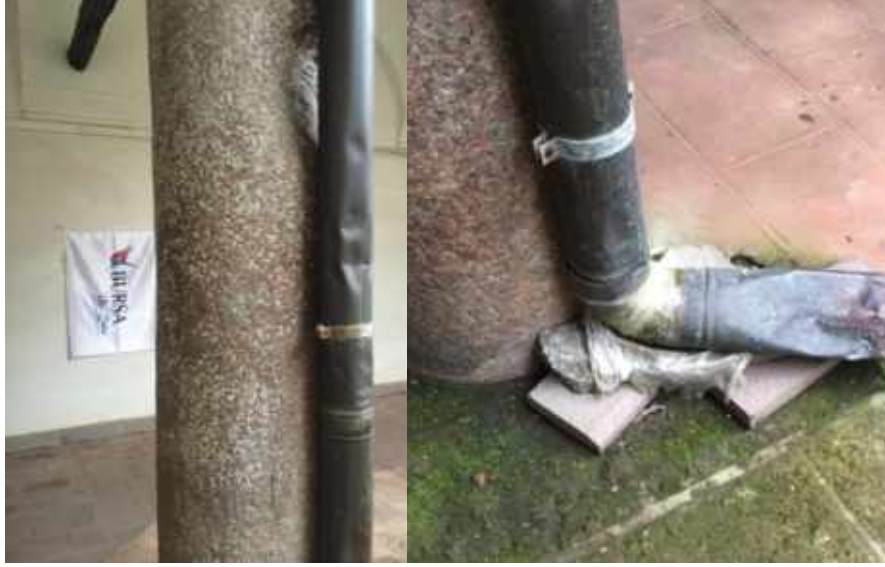
Yapılan incelemelerde servis sistemlerinde görülen en büyük sorunun su borularında olduğu tespit edilmiştir. Metal malzemedem imal edilen ve çeşitli noktalarından duvar ve kolonlara tespit edilmiş bulunan eski boruların önemli ölçüde bozulduğu görülmektedir. Sözü edilen boruların yapı elemanlarına bağlandığı noktalarda ve özellikle suyu tahliye ettikleri uçlarda yamulma, bükülme, eğilme gibi önemli biçimsel deformasyonlar gözlemlenmektedir (Fotoğraf 20).

Güneş ısı ve ışınimleri ile rüzgârın meydana getirdiği basınç / çekme kuvvetleri ve aşındırma etkisi, su borularında görülen biçimsel deformasyonların nedenleri arasında sayılabilmektedir. Ayrıca kapasitesinden fazla suyu tahliye etmek durumunda kalan boruların, suyun basıncı nedeniyle de deformasyona uğramış olabilecekleri, bazı borularda bağlantı noktalarına yakın bölgelerde görülen yamulma ve çökmelerin ise boruların yapı elemanlarına tespiti sırasında oluşmuş olabileceği düşünülmektedir.

Fotoğraf 20. Su Borularında Görülen Biçimsel Deformasyonlar

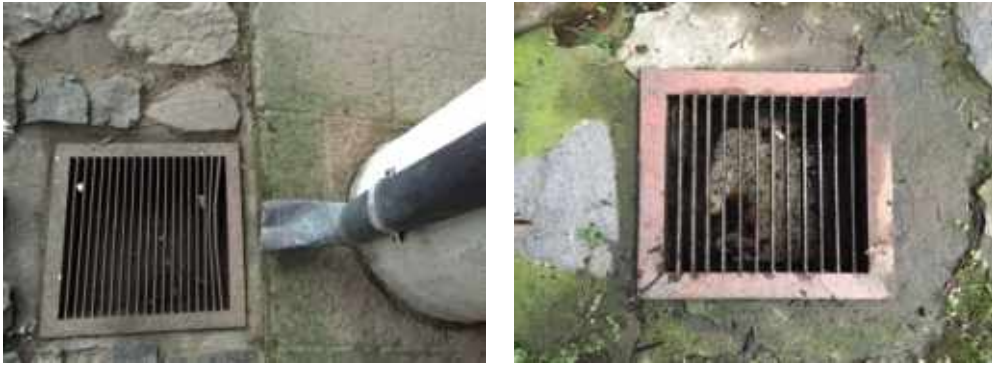
Yapılan incelemelerde, suyun tahliye edilebilmesini sağlayan ızgaraların yaprak ve benzeri maddelerle dolarak tıkandığı görülmüştür. Izgara aralıklarının fazla olması, ızgarayı oluşturan elemanların bazılarında biçimsel deformasyonun oluşması da tıkanmayı

kolaylaştırmaktadır. Metal ızgaraların paslanmış olması ve çevrelerinin yosun tutması da su tahliyesiyle ilgili sorunlara işaret etmektedir (Fotoğraf 21).

Fotoğraf 21. Izgaralarda Deformasyon ve Tıkanma

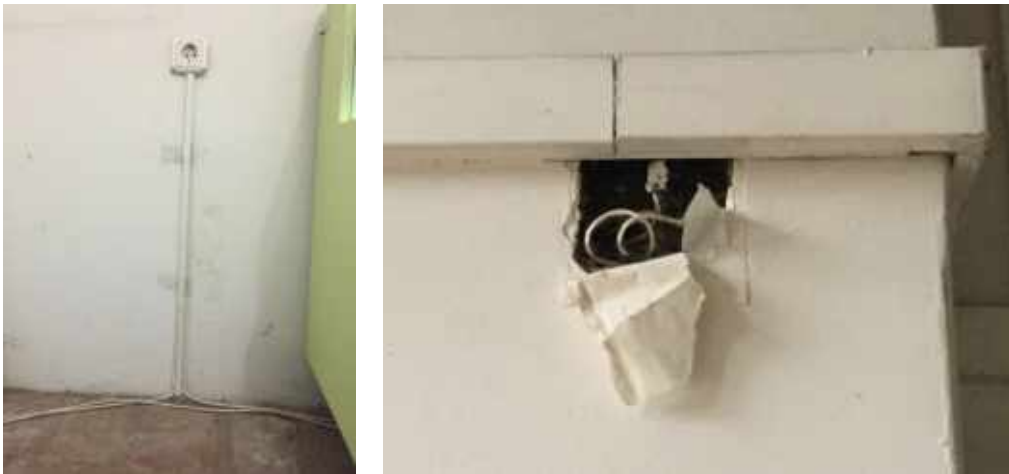
Yapının servis sistemleriyle ilgili bir diğer sorun, elektrik kablolarının uygun şekilde gizlenmemiş olmasıdır. Sergi odalarında bulunan ve zeminde açık bir şekilde devam eden elektrik kablolarının duvara ise bantlanarak tespit edildiği görülmektedir. Ayrıca bazı elektrik kablolarının, duvarda üzerlerinde kapak olmaksızın, açık bir şekilde buldukları tespit edilmiştir (Fotoğraf 22). Bu durum özellikle de su tahliyesi sorunlarının bulunduğu bir yapıda önemli bir risk faktörü olarak görülmektedir. Ayrıca çeşitli kemirgenlerin açığındaki elektrik kablolarını tahrip etmesi de söz konusu olabilir.

Fotoğraf 22. Açıkta Görülen Elektrik Kabloları

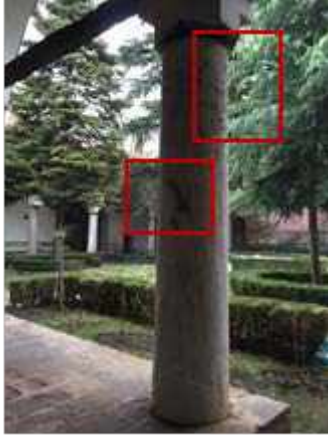
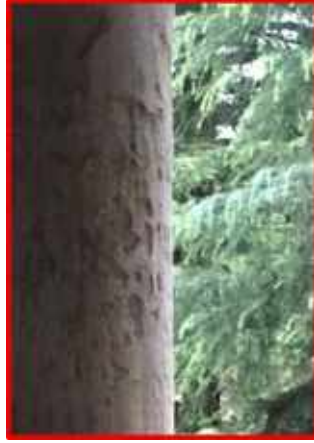
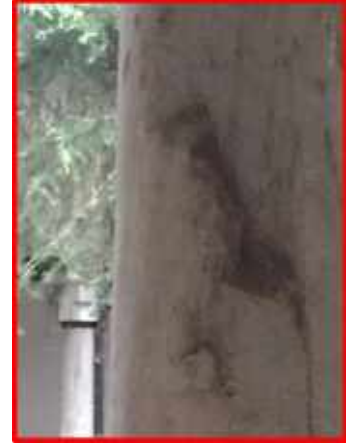
Ayrıca yapının revak sütunlarında dış atmosfer koşullarına bağlı olduğu düşünülen yüzey kaybı, oyuklanma, aşınma ve kirlenme görülmüştür. Yapılan incelemelerde revak sütunlarının üst başlıklarında da yüzey kaybı ve parça kaybına rastlanmıştır (Fotoğraf 23 ve 24).

Fotoğraf 23. Revak Sütunlarında Görülen Yüzey Hasarları

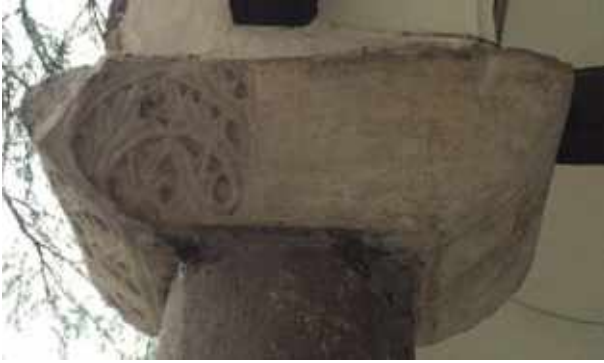
Fotoğraf 24. Revak Sütunu Üst Başlığında Parça Kaybı

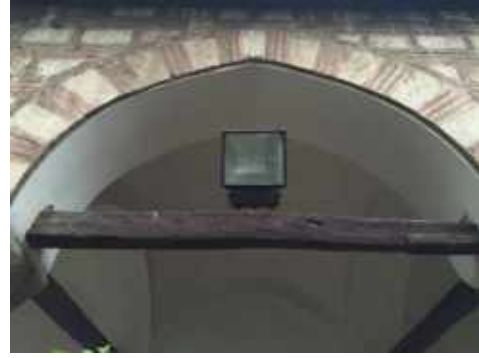
Yapının taşıyıcı sistem elemanlarındaki malzeme hasarlarının en belirgin olanı ahşap gergi kirişlerinde görülen sorunlardır. Bilindiği gibi ahşap malzemeye etkiyen atmosferik koşulların başında su ve nem gelmektedir. Ahşap, bünyesine su alıp verirken şişme ve daralma şeklinde fiziksel değişime uğrayan bir malzemedir. Malzemenin fazla su, nem alıp vermesi bir yandan biçimsel deformasyona, diğer yandan malzemede çeşitli organizmaların yerleşmesi sonucunda biyolojik hasara neden olabilmektedir.

Bir diğer atmosferik etki güneş ışınları ve ısı değişimidir. Isı değişimiyle genleşme ve büzülme uğrayan ahşap malzemede yüzey bozulmaları meydana gelebilmektedir. Aynı şekilde, güneşin morötesi ışınlarının etkisi ahşap yüzeyini yıpratılabilmekte ve fazla ısınan ahşap sertleşebilmektedir.¹⁸ Yapıdaki ahşap kirişler üzerinde çatlak ve yarıklar, parça kayıpları, biyolojik oluşumlar tespit edilmiştir. Ahşap kirişlerin aldıkları yüklere ve zamana bağlı olarak biçimsel deformasyona uğradıkları dikkat çekmiştir (Fotoğraf 25).

Fotoğraf 25. Ahşap Gergi Kirişlerinde Görülen Sorunlar
