## YOZGAT BAŞCAVUŞOĞLU CAMİİ VE SÜSLEMELERİ ÜZERİNE DÜŞÜNCELER\*

### *Comments about Yozgat Bascavusoglu Mosque and Ornaments*

**Oğulcan AVCI\*\***

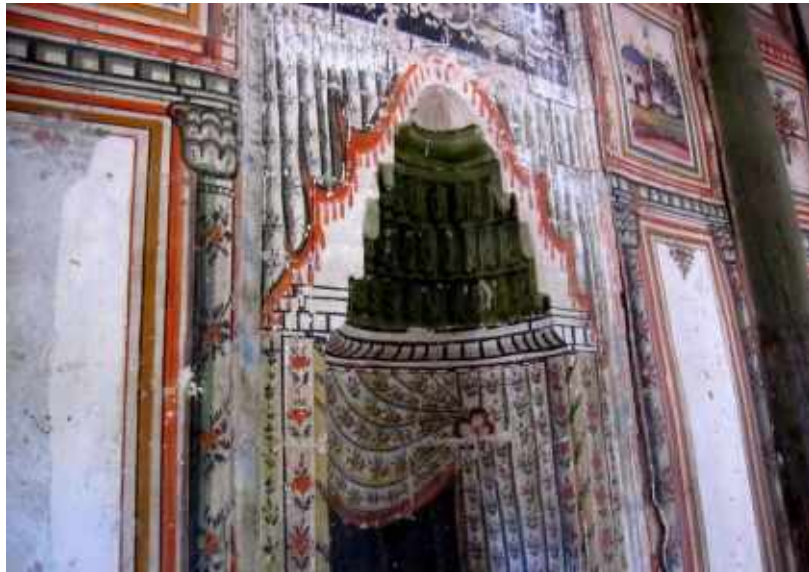
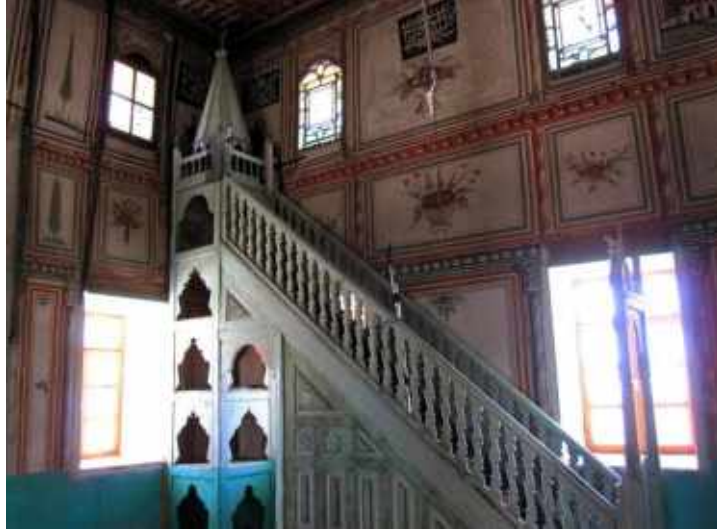
**Fotoğraf 27:** Denizli Acıpayam Yazır Köyü Camii mihrabı ve duvarlardaki sütunlu düzenleme (Osman Ünlü'den).

**Fotođraf 28:** Denizli Acıpayam Yazır Ky Camii minberi ve duvarlardaki stunlu dzenleme (Osman nl'den).

Yapının duvarlarında yer alan sütunlu düzenlemenin benzerini Denizli Acıpayam Yazır Köyü Camii'nin duvarlarında görmekteyiz (Foto. 27, 28). Yazır Köyü Camii'nde yer alan kalem işi sütunlar Başçavuşoğlu Camii duvarlarında yer alan sütunlara göre daha basit işçiliğe sahiptir. Mihrap nişinde yer alan bitkisel motifler de dönemin hemen her camisinde sevilerek kullanılmıştır.
