**EDİRNE SARÂ-Y-I CEDÎD-İ ÂMİRE'NİN CİHÂNNÜMÂ KASRI VE 1171 /
1757-58 YILI TAMİRAT KAYITLARI**
*The Belvedere Pavilion of New Imperial Palace in Edirne and The Restoration
Records of 1171 / 1757-58*

MURAT KOCAASLAN

EDİRNE SARÂ-Y-I CEDÎD-İ ÂMİRE’NİN CİHÂNNÜMÂ KASRI VE 1171 / 1757-58 YILI TAMİRAT KAYITLARI

The Belvedere Pavilion of New Imperial Palace in Edirne and The Restoration Records of 1171 / 1757-58

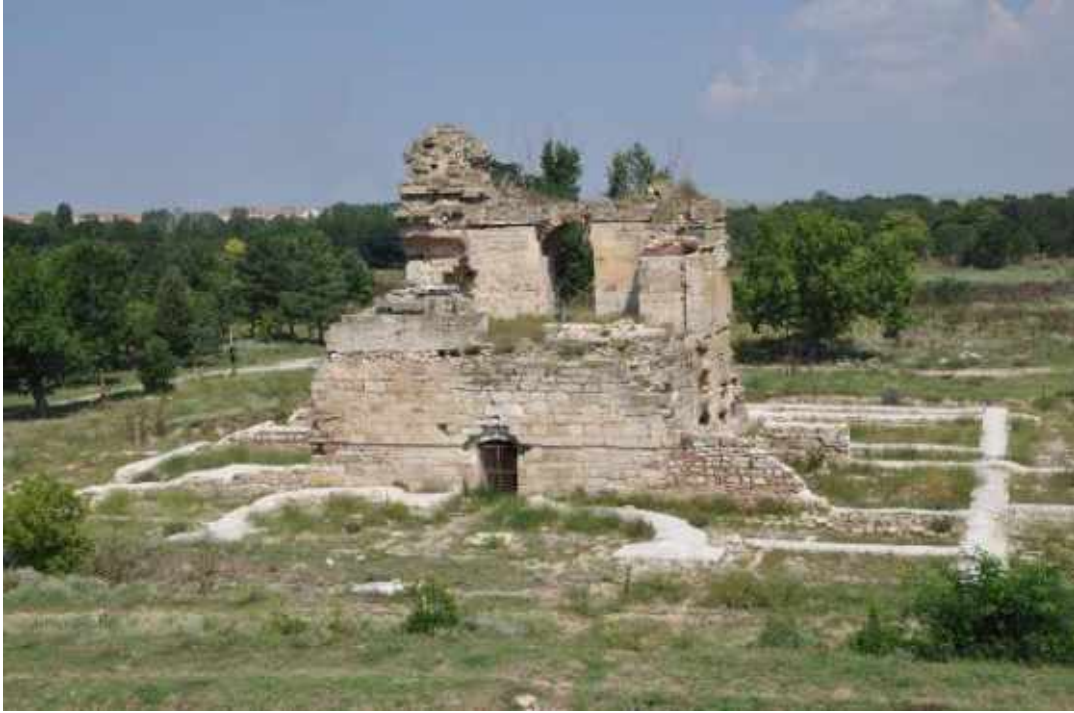
Resim No. 1: Cihânnümâ Kasrı'nın günümüzdeki durumu (Özer, Edirne Sarayı, s. 818)

isimle anılan Kasır, Padişah'ın Edirne'de bulunduğu dönemde resmî işler için kullanılmaktaydı. Uzun yıllar padişahların korunaklı konutu olan bu yapı; has oda, hazine ve kutsal emanetleri barındırmış, ardından 19. yüzyılda cephanelik olarak kullanılmıştır. H 1220 / M 1805 yılından başlayarak Topçubaşı Dairesi ve cephanelik olan yapı, H 1245 / M 1830 tarihinde Edirne'ye giren Rusların ordugâhı hâline geldi. H 1293 / M 1876-77 savaşında ise, Vali Cemil Paşa tarafından, içindeki cephaneyle birlikte havaya uçuruldu.² Yaşanan bu talihsiz olay ve daha sonraki yıllardaki bakımsızlık sonucu Kasır'ın çok az bir kısmı günümüze gelebilmiştir (Resim No. 1).

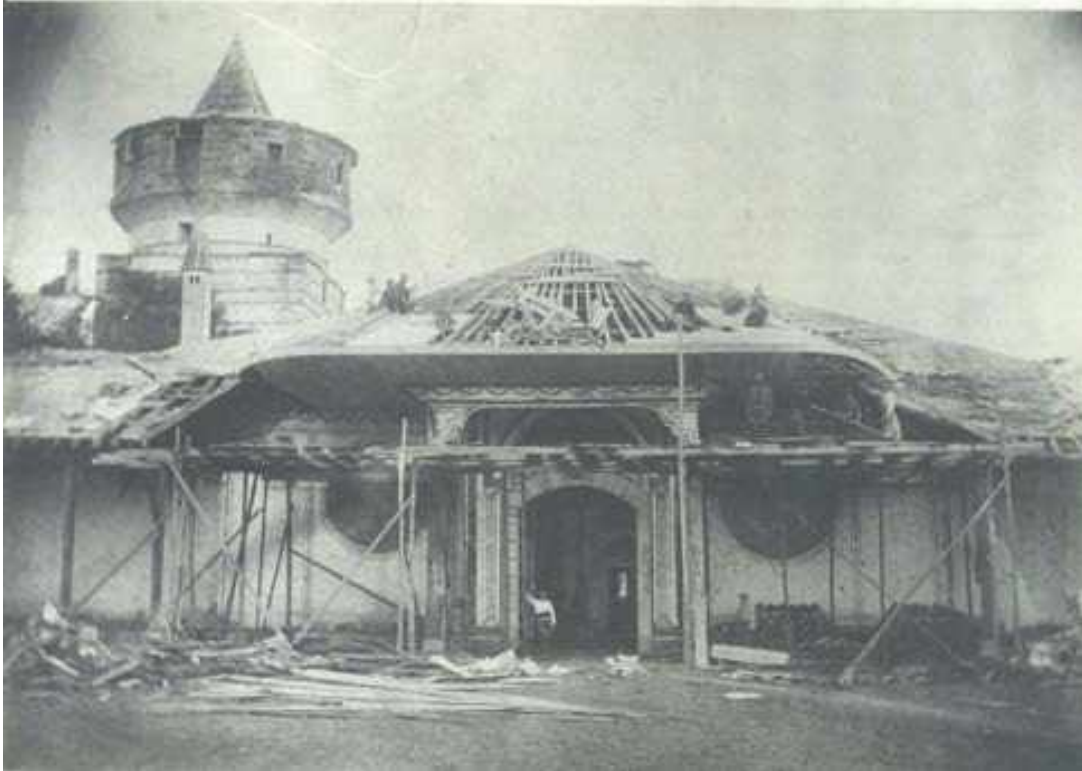
Resim No. 2: H 1290 / M 1873-74 yılındaki tamirat sırasında Bâbüssaâde ve arkasında Cihânnümâ Kasrı (TTK (TTK) Arşivi HEE.159.19.2)

Saray'ın Alay Meydanı yönünden bâbüssaâde (Plan No. 1/29-Resim No. 2) ile geçilen Kum Meydanı'na, hasbahçe tarafından Demir kapı (Plan No. 1/34) ile ulaşılmaktaydı. Meydanın batısında Arz Odası (Plan No. 1/30) ve Akağalar Dairesi (Plan No. 1/31), kuzeyinde Cihânnümâ Kasrı (Plan No. 1/32), doğusunda Çeşme Meydanı, Kum Kasrı ile hamamı, güneyinde ise Demir kapı bulunmaktaydı.¹³ Kum Meydanı'na da geçişi sağlayan bâbüssaâde (Resim No. 2) günümüze gelebilen az sayıdaki yapılardan biridir. Saray'ın Arz Odası ile birlikte inşa edilen kapının iki yanında kapıağasına ve kapıcılara ait odalar, bu odaların arkasında ise

akağalara ait daire, mektep, hamam ve mescit yer almaktaydı.¹⁴ H 1290 / M 1873-74 yıllarına tarihlenen eski bir fotoğrafta (Resim No. 2) kapının tamirinin yapıldığı görülmektedir. Kapının hemen önünde rokoko üslubundaki saçak dikkat çekmektedir. Kum Meydanı'nın yapıları arasında bulunan Cihânnümâ Kasrı'nın üç yanında hırka-i saâdet odası, mâbeynciler dairesi, hazîne-i hümâyun, silâhdar ağa dairesi, kuşhâne mutfığı bulunmaktaydı (Plan No. 1)

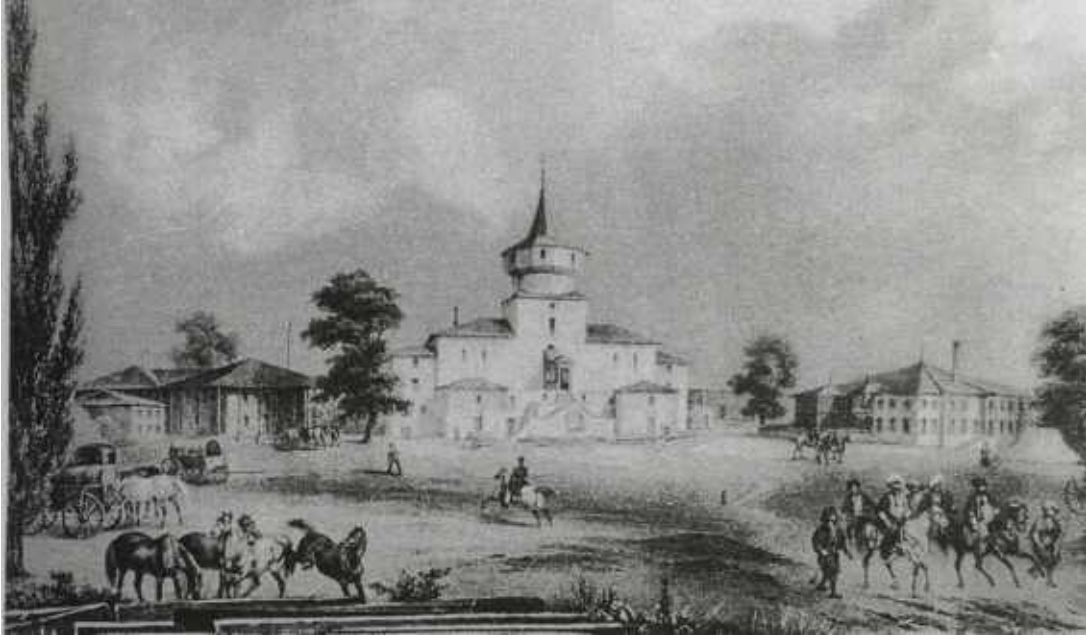
Resim No. 4: Sayger ve Desarnod albümünden Cihânnümâ Kasrı'nın 1829 yılındaki durumu
(Osman, age.)

Kasr'ın 19. yüzyıl başlarına ait 1829 tarihli Sayger ve Desarnod albümündeki gravürü ise yukarıda değinilen Baron Gudenus'un tasvirinden daha gerçekçi ayrıntı ve oranlara sahiptir (Resim No. 4). Bu gravürde Gudenus'un tasvirinde görülen kulenin önündeki yüksek saçak görülmemektedir. Bununla birlikte ön ve yan cephelerde olasılıkla sonradan eklenen çıkıntı şeklindeki alçak tali kanatlar ise dikkat çekicidir.²⁰

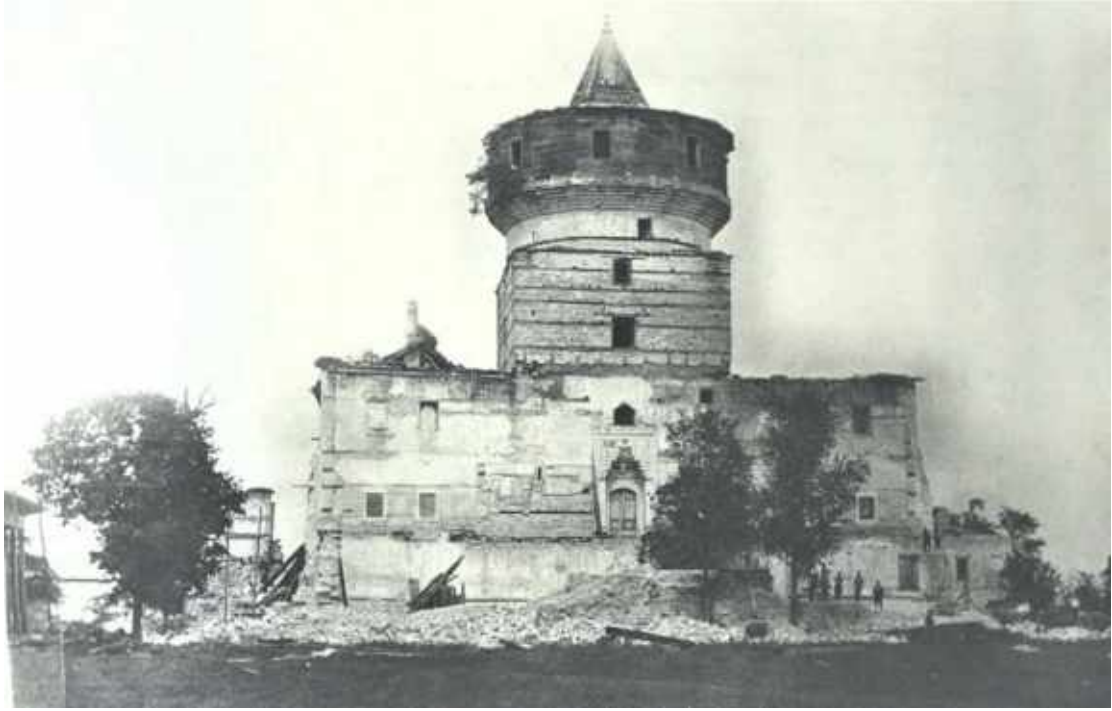
Resim No. 5: Cihânnümâ Kasrı H 1290 / M 1873-74 yılı (TTK. Arşivi HEE.159.19.1)

Bu iki görselden sonraki en önemli belgeler ise H 1290 / M 1873-74 tamirâtı sırasında çekilmiş olan fotoğraflardır (Resim No. 5, 6). Sultan Abdülaziz'in (1861-1876) Avrupa'dan dönerken Edirne'ye de uğrayacağı bildirilmesi üzerine dönemin valisi Hurşid Paşa H 1284 / M 1867-68 yılında Saray'ın kalan bölümlerini tamir ettirmeye başlamıştır. Ancak padişahın Edirne'ye uğramayacağı anlaşılınca, sonraki Vali İzzet Paşa çalışmaları ağırlaştırmış ve tamirat H 1290 / M 1873-74 yılına kadar sürdürülmüştür. Bu tamirat sırasında Edirne'de Balıkpazarı Caddesi'nde fotoğrafhanesi olan V. Basile Kargopoulo'ya Saray'ın fotoğrafları çektirilmiştir.²¹ Fotoğraflar Cihânnümâ Kasrı'nın o dönemdeki mevcut durumunu göstermesi bakımından önemlidir.²²

Although the Kasır has been subjected to repair in various periods, it has started to be ruined since the beginning of the second half of the 19th century. Because, in a painting dated H 1290 / M 1873-74 (Photo No. 5), the ruined state of the Kasır is clearly seen. The outer walls were dismantled and the window frames were disappeared. The stairs in front of the door are in ruined situation. However, the roof of the adjacent areas collapsed and the chambers of the armed chiefs were completely destroyed. After the repair done in M 1868, the terrace and stairs in front of the door were demolished and double stairs were built instead of them. A fountain was built in front of the Stairs. In addition, the outer walls of Kasır, which are light yellow, are plastered with lime and Horasan mortar and painted in dark yellow colour. Shortly after this repair, the Kasır which was blown up by Governor Cemil Pasha complete with its ammunition at the War of H 1293 / M 1876-77 suffered great damage. After this incident, stone sections of the Kasır survived in the fire, but in the forthcoming years its remaining parts were gradually destroyed and disappeared.

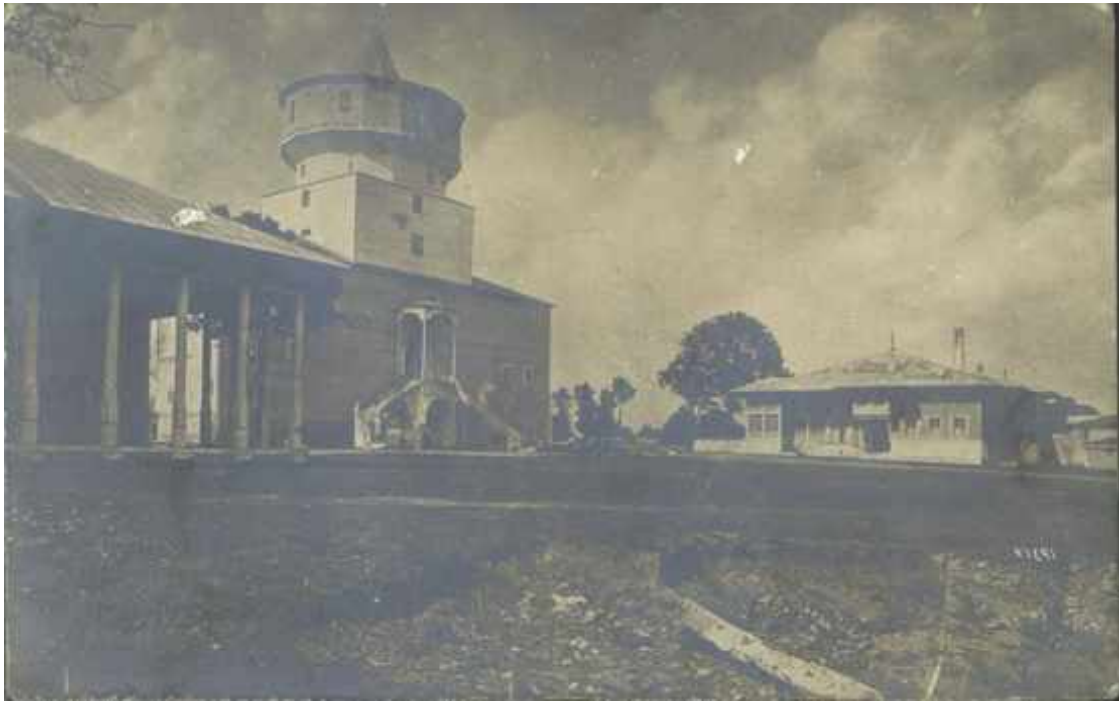
Resim No. 6: Cihânnümâ Kasrı H 1293 / M 1876-77 yılı öncesi durumu, Kum Kasrı ve Arz Odası ile birlikte (TTK. Arşivi OFS.76.11.3)
