**Atıf/Citation:** İlke Ciritci. “İskenderun Kültürel Miras Yapılarının Yeniden İşlevlendirilmesi Eski İngiliz Konsolosluk Binası Potansiyelinin Değerlendirilmesi”. *Osmanlı Mirası Araştırmaları Dergisi* 12/34 (2025): 539-563.

## **İskenderun Kültürel Miras Yapılarının Yeniden İşlevlendirilmesi Eski İngiliz Konsolosluk Binası Potansiyelinin Değerlendirilmesi**

### ***Adaptive Reuse of Cultural Heritage Buildings in İskenderun: Evaluation of the Potential of the Former British Consulate Building***

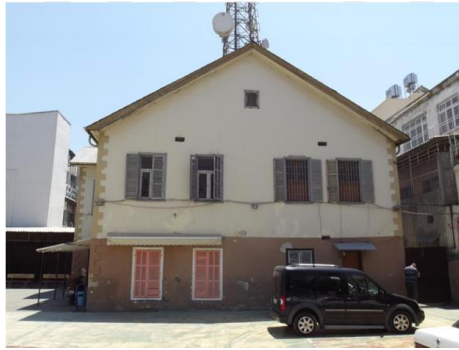
Şekil 2.1: 2016'ya ait İskenderun İngiliz Okulu fotoğrafı<sup>17</sup>

Şekil 2.1'de görülen İskenderun İngiliz Okulu (1902), sade cephesi olan ve benzerine pek çok sokakta rastlanabilecek bir tarihi binadır. Dıştan sıvanmış olan yapının köşeleri, düşeyde boydan boya birer sıra şaşırtmalı olarak kesme taşlarla vurgulanmış ve cephelere hareket kazandırılmıştır. Hemen yanındaki fotoğrafta ise (Şekil 2.2) 2018 yılında restorasyonu tamamlanıp kullanıma açılmış, yine köşeleri kesme taş ile vurgulanmış, sıvalı ve benzer dikdörtgen oranlarda pencere ve panjur kapaklarına sahip bir başka kamu yapısı, İskenderun İlçe Nüfus Müdürlüğü görülmektedir.

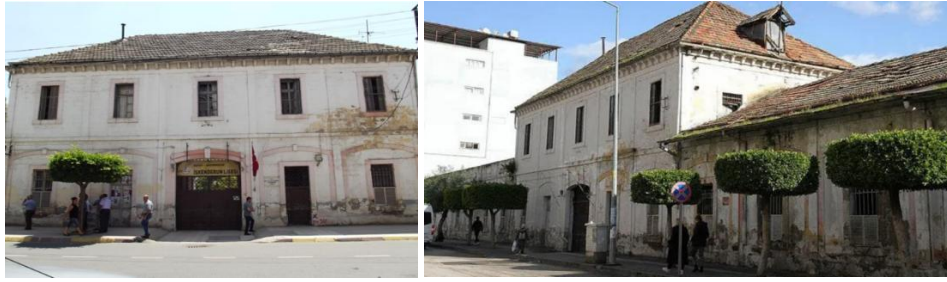
Şekil 3.1: 2016'ya ait İskenderun Frerler Mektebi fotoğrafı<sup>20</sup> 3.2: 2024 yılına ait fotoğraf<sup>21</sup>

Bir başka sade cephesiyle yukarıdaki örneklerle benzer olarak İskenderun Frerler Mektebi (1901), günümüzdeki kullanımı ile İskenderun Lisesi gösterilebilir. Yapı, simetrik bir tasarıma sahiptir. Yukarıda görülen örneklerden farklı olarak cephesinde kat silmesi ve plastrlar bulunmaktadır. Çatı saçağının oturduğu taş konsollar dikkat çekmektedir (Şekil 3.1, 3.2). İskenderun'un yerel haber kanalının web sitesinde belirttiği habere göre lisenin restorasyonu devam etmekte ve eğitim kurumu olarak işlevine devam eden yapıya ek binalar ilave edilerek ihtiyaç duyulan mekanlar liseye kazandırılması hedeflenmektedir<sup>19</sup>.

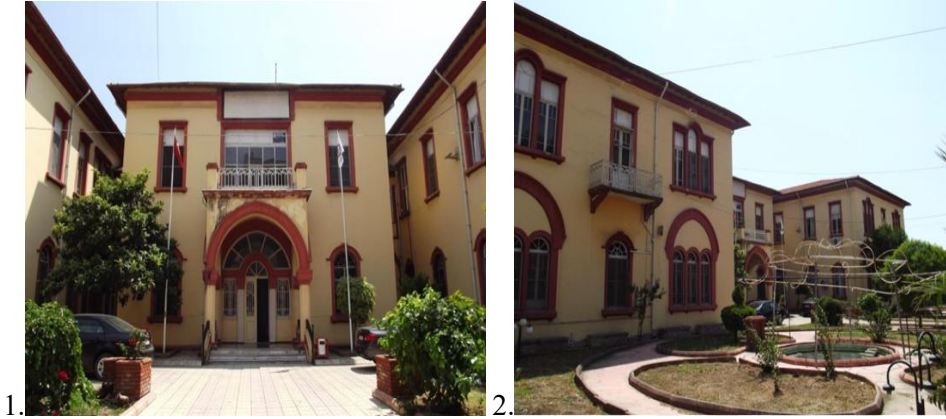
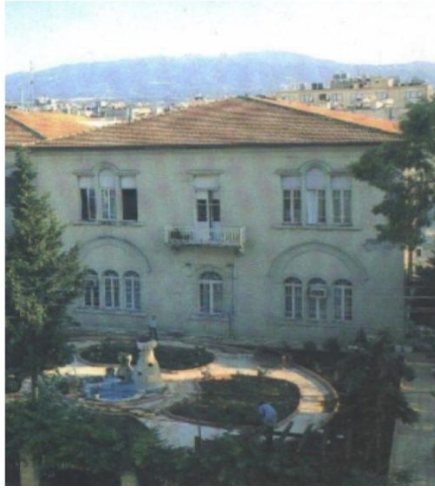
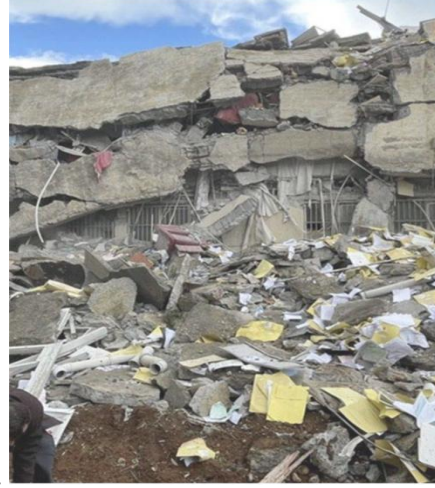
XIX. yüzyıl ve erken XX. yüzyıl yapıları göz önüne alındığında hastane, okul ve kışla binaları tipolojik olarak benzerlikler içerir. Şekil 5.1 ve 5.2’de yer alan İskenderun Fransız Hastanesi yapısı da 1932 yılında inşa edilmiş, süsleme özellikleri açısından sade, simetrik kütleyle sahip neoklasik bir yapı olarak dikkat çekmektedir. Üçlü pencere düzeni ve katlarda farklılaşan pencere söveleri ile yapı diğer binalardan belirgin olarak farklılaşmaktadır. İskenderun Devlet Hastanesi A blok, Eski SSK hastanesi olarak da bilinen yapı, 6 Şubat 2023 Kahramanmaraş depremlerinde yıkılmıştır<sup>25</sup> (Şekil 5.3-5.4).

Şekil 5.1 , 5.2: 2016 yılına ait fotoğraflar<sup>26</sup> 5.3., 5.4: Deprem sonrası fotoğrafları.<sup>27</sup>

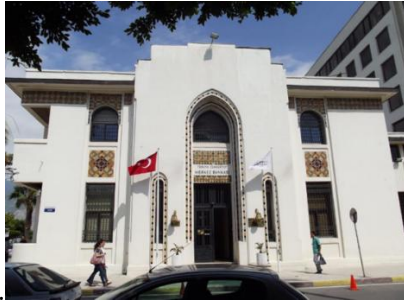
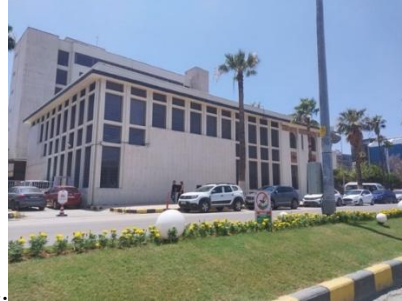
İskenderun Suriye ve Büyük Lübnan Bankası diğer yapılardan oldukça farklı, eklektik bir üsluptadır. Eyvanımsı giriş açıklığının arasındaki dolu yüzey, renkli, küçük, seramik karolardan oluşan geometrik desenli panoyla kaplanmıştır (Şekil 6). Eyvanı oluşturan her bir kademe boydan boya renkli seramiklerle kaplanarak vurgulanmıştır. Giriş kapısının iki yanında daha dar ve alçak tutulmuş, sivri kemerli nişler içine alınan yuvarlak kemerli pencereler açıklıkları da seramik karolarla çevrelenmiştir. Düşeydeki iki pencere arasında kalan kısımlar, üstte, kemerlerin üst kısımları ile yanlarda üzengi noktalarına kadar olan kısımları ve cephe bitimleri renkli seramik karolardan oluşan panolarla kaplanmıştır<sup>28</sup>. Aynı panolar cadde cephesinde de devam etmekte olup, cephenin devamında yapı geniş pencereler ve giydirme cephe ile devam etmektedir (Şekil 6.2).

Şekil 6.1: 2016 yılına ait fotoğraf<sup>29</sup> 6.2: Sahil- Cadde cephesi fotoğrafı.<sup>30</sup>

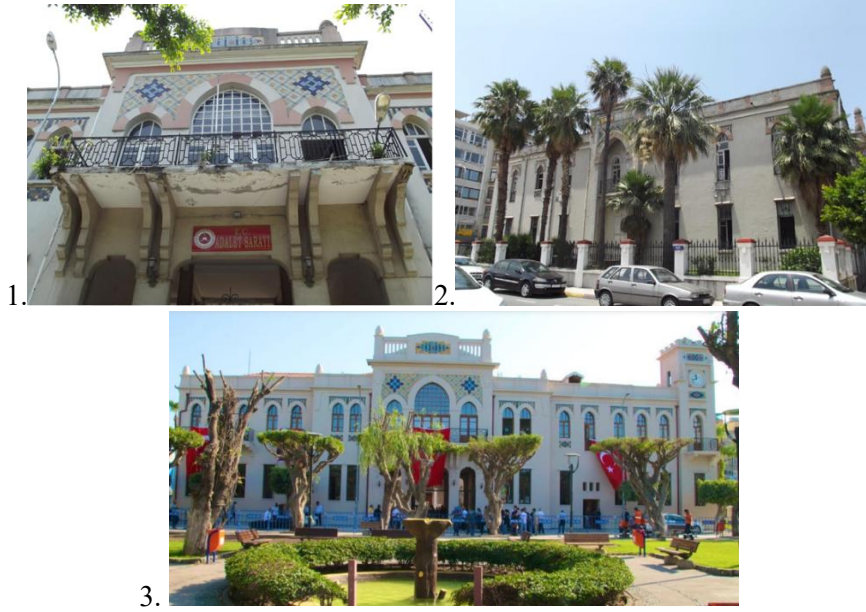
Renkli karo seramik pano kullanımının görüldüğü bir başka bina ise 1931 yılı tarihlenen eski İskenderun Adliyesi, yeni işlevi ile ise Hükümet Konağı'dır. Cephelerde kullanılan renkli karo seramik süslemeler genellikle ikinci kat cephe kaplamaları üzerinde ve parapetlerde yer almaktadır (Şekil 7). Kütleler, dış cephede yer yer dışa taşırılarak ve diğer kısımlara göre yükseltilerek hareketlendirilmiştir. Tüm cephelerde üst katta sivri kemerli pencere söveleri dışa taşkın ve iki renkli taş işçiliği izlenimi verecek şekilde boyanarak vurgulanmıştır<sup>31</sup>. Yapının 2016 yılında çekilen fotoğrafları ile karşılaştırıldığında, restore edilerek 2021 yılında Hükümet Konağı olarak yeniden kullanıma açıldığı görülmektedir (Şekil 7.3).

Şekil 7.1, 7.2. 2016 yılına ait fotoğraflar<sup>32</sup> 7.3. 2021 yılına ait fotoğrafı.<sup>33</sup>

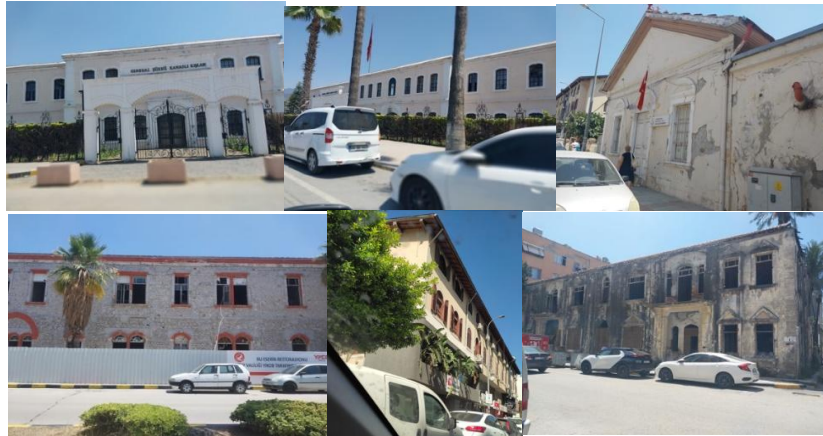
Şekil 8: İskenderun sahil yolu ve yakın bölgesindeki dokuya dair fotoğraflar.<sup>34</sup>

İskenderun'da yer alan tarihi yapıların çoklukla bulunduğu liman bölgesi sahil yolu bölgesine dair diğer yapılar Şekil 8'de yer almaktadır. Askeri yapıların da XIX. yüzyıl özellikleri taşıdığı görülmektedir. Cepheler sade, basık kemer ve dikdörtgen pencereler, simetrik düzen tipik özelliklerdendir. Bazı yapıların 2025 Temmuz ayında restore edildiği belgelenmiştir. Cephelerinin henüz sıva ve boyasız olduğu görülen restore edilen yapıda taş onarımlarının yapıldığı görülmüştür. Aynı zamanda restore edilmeyi bekleyen oldukça hasar görmüş yapılar da bölgede dikkat çekmektedir. Neoklasik üslupta inşa edilmiş olan dönem yapısı restore edilmeyi beklemektedir.

İskenderun'un Şekil 8'de de görülebileceği gibi merkezi yerlerinde bütünlüğü bozulmamış ancak yangın yüzünden ağır hasar görmüş önemli tarihi yapılar bulunmaktadır. Şekil 9'da İskenderun Latin Katolik Kilisesi'nin deprem sonrası 2025 yılında çekilmiş fotoğrafında ayin yapılan hacmin tamamen yıkıldığı görülmektedir. Anadolu Ajansı haberinde belirtildiği üzere ibadetin devam ettiği kilisede, ayinler şu an için konferans salonunda devam etmektedir<sup>35</sup>.

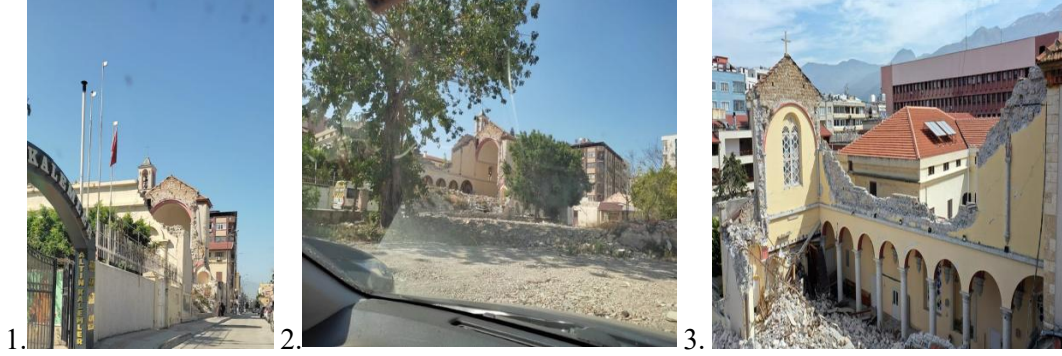
Şekil 9.1, 9.2: Latin Katolik Kilisesi<sup>36</sup> 9.3:Yıkımın daha net görülebildiği hava fotoğrafı<sup>37</sup>

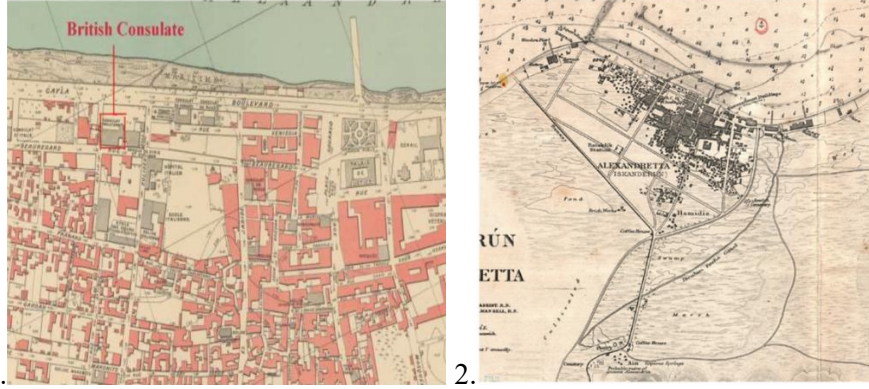
Şekil10.1: İngiliz Konsolosluğu (Joseph Catoni & Company) 1928 tarihli Fransız Kadastral Haritası<sup>42</sup> 10.2: 1916 İskenderun Haritası, (Daloğlu tarafından (2023), İngiliz Hidrografi Ofisi tarafından çizilmiş olduğu düşünülmektedir), Milli Kütüphane.<sup>43</sup>

Daloğlu İskenderun'un kent ve çevresel tarihine odaklandığı doktora tezinde İskenderun'a ait tarihi harita çalışmaları yapmış, yapılı çevre örüntülerini ve yol ağlarını incelemiştir<sup>44</sup>. Daloğlu'nun paylaştığı haritada İngiliz Konsolosluğu'nun yeri, özgün haritanın kendisinde işaretlenmiş, 'British Consulate' yazılarak belli edilmiştir (Şekil 10.2). Henüz deniz doldurulmadığından yapının denizle doğrudan ilişkisi haritada görülebilmektedir. Daloğlu çalışmasında söz konusu harita ile birlikte 1896 ve 1901 haritalarını da paylaşmış, söz konusu üç haritanın birbirleri üzerinden türetildiği görüşünü belirterek, haritaların İskenderun'un birkaç yüzyıldır en büyük çevresel sorunlarından biri olan bataklıkları kurutmak için alt yapıyı geliştirmek amacıyla çizildiğini vurgulamıştır. Özellikle bu haritaları dönemin nüfusuna dair belgelerle birlikte değerlendirdiğinde haritaların tam da 1900'lü yılların İskenderun'unu yansıtmadığını ancak ideal İskenderun için hazırlanmış haritalar olduğu fikrini ileri sürmüştür.

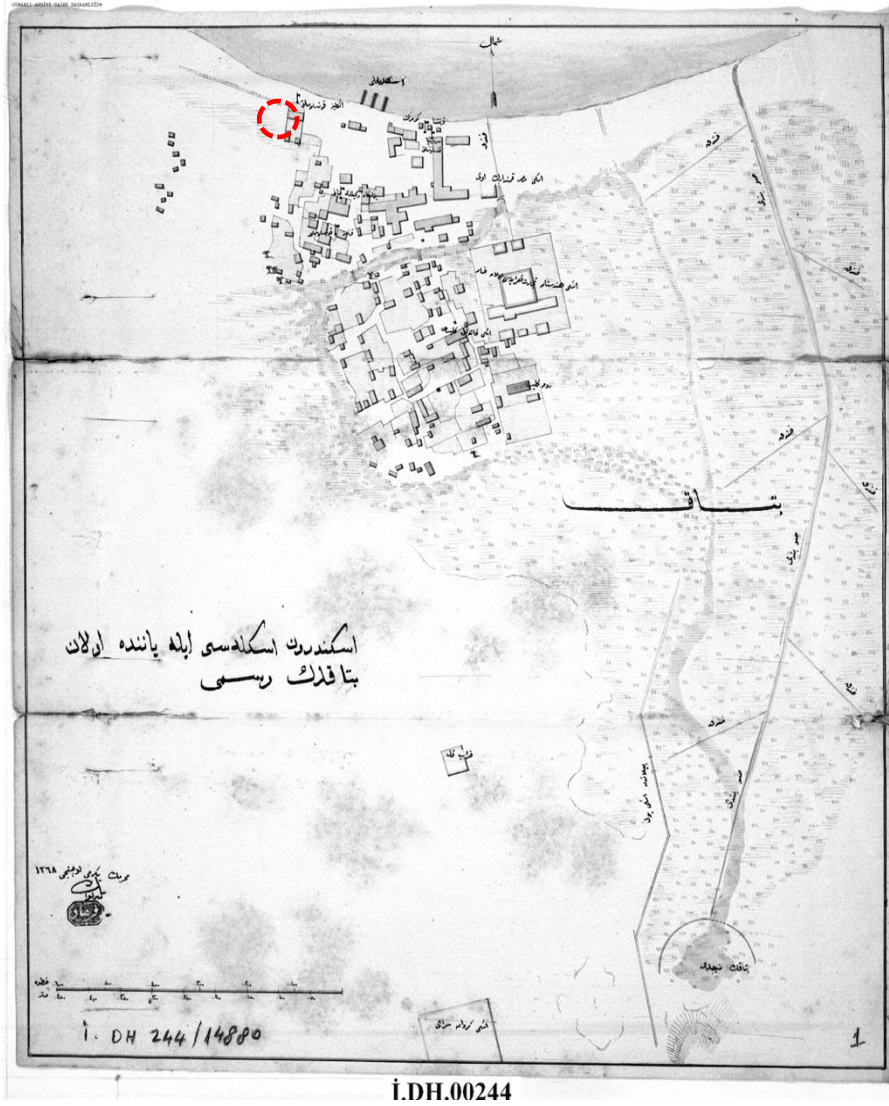
Şekil 11: İngiliz Konsolosluk Binasının ilk olarak bir çizimde yer aldığı belirtilen 1851 yılına ait çizim<sup>48</sup>

Şekil 12.1’de ve Şekil 11’deki haritada da görüldüğü üzere yapı henüz deniz doldurulmadığı için direkt denize ve limana erişimi olan bir yapıdır. Kartpostalda yapının balkonu ve pencere kapı düzeni net olarak görülebilmektedir. 12.2’de ise aynı kartpostalın üzerine tarih not düşülmüş hali görülebilmektedir. Üzerindeki el yazısından 21.09.1906 tarihi okunması sebebiyle 20. yüzyıl başı belgesi olarak değerlendirilebilir.

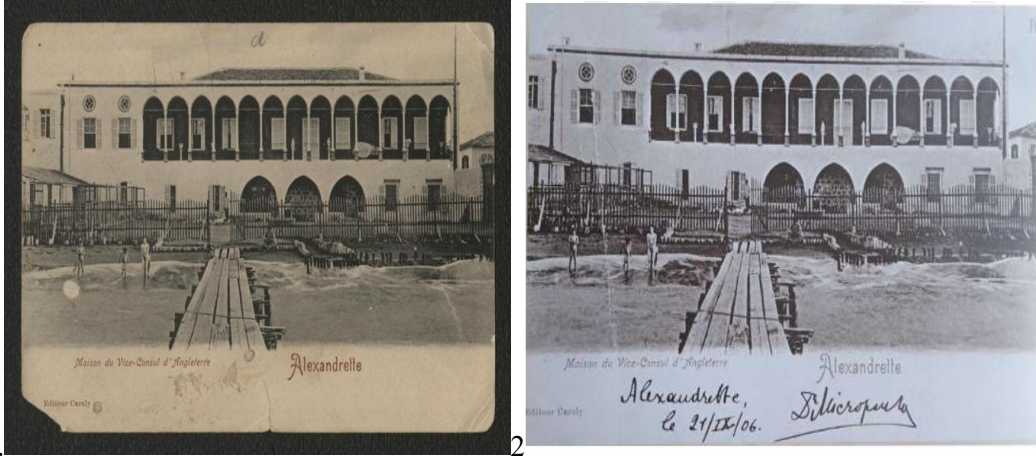
Şekil 12.1: İngilizlik Konsolosluğu ön cephesi<sup>51</sup> 12.2: Aynı kartpostalın farklı bir versiyonunda 21.09.1906 tarihi not düşülmüş.<sup>52</sup>

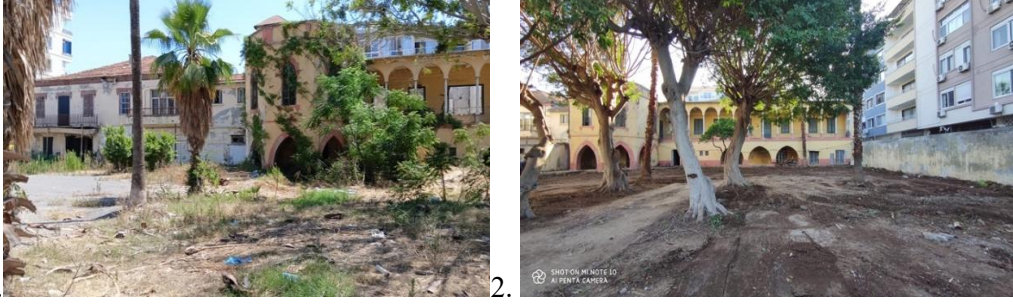
Şekil 13: Eski İngiliz Konsolosluk Binası Kuzey Cephesi 13.1. Yazar tarafından çekilmiştir, 2025, 13.2: Fahreddin Osmanca<sup>53</sup> kişisel arşivi, 2021-2022.

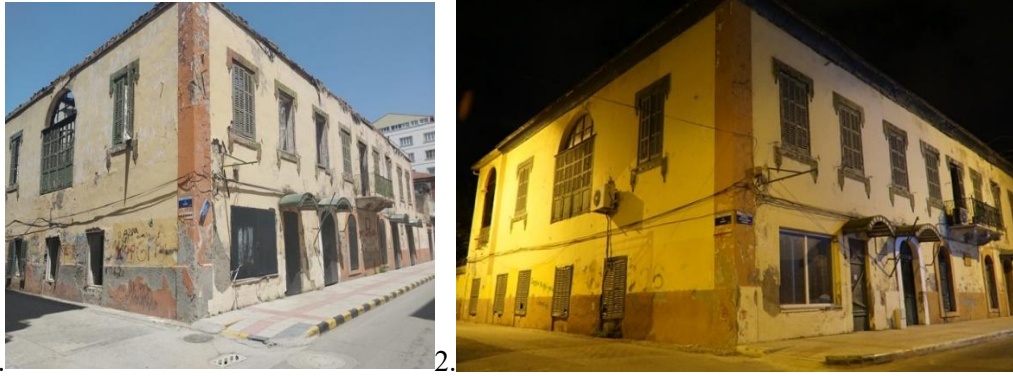
Güney yönünde yer alan cephede giriş katta dört adet kapı ve üç pencere düzeni yer almaktadır (Şekil 14). Pencere ve kapılar kemerli olup cepheye taşan söveleri vardır. Garbioğlu'na göre (2017) batı cephesindeki kapı ve pencere düzeninin sonradan açıldığı düşünülmektedir (Şekil 14). Bu görüşü hangi veriye dayanarak öne sürdüğünü bilmemekle beraber batı cephesi dikkatle incelendiğinde bu bilgi doğrulanamamaktadır. Güney cephesinde ikinci katta ortada konsollara oturan bir adet balkonun kapısı ve iki yanında dörder adet pencere yer alır. Pencereler ve kapı açıklığı düz açıklıklı düşey dikdörtgen olup, alt ve üst söveleri sarkıt oluşturmaktadır.

Şekil 14: Eski İngiliz Konsolosluk Binası Batı ve Güney Cephesi köşesi 14.1. Yazar tarafından çekilmiştir, 2025, 14.2: Fahreddin Osmanca kişisel arşivi, 2021-2022.

Şekil 14'te 2021-22 fotoğrafı ile 2025 yılı fotoğrafı karşılaştırıldığında batı cephesinde yüzey kirliliği, sıva dökülmesi ve yangının etkisi dikkat çekmektedir. Özellikle kuzey cephede olduğu gibi doğrama panjur kapakları ve çatı yok olmuş ve yapı yıpranmış durumda her türlü iklim ve dış etkenli tehlide açık, varlığına devam etmektedir. 3-4 yıl içerisinde görülen bu bozulma 2021-2022 yılı durumunu 2016 yılı ile karşılaştırıldığında görülmemektedir (Şekil 15). 5-6 yıl geçmiş olmasına rağmen 2016 yılı cephesi 2021-22 yılı cephesiyle oldukça benzerdir. Çatının ve doğramaların yıkılması ile yapının bozulmasının hızlanmasına örnek gösterilebilir. 2016 yılı fotoğrafına dikkatle bakıldığında balkonu oluşturan sütun ve kemerlerin boyanmasındaki ince detay görülebilmektedir. Kemer olduğundan daha zarif ve ince görülmesini sağlayacak şekilde içeriden yarısı kırmızı ile dışa cepheye dönen kısmı ise kemerin içerisinde yarısından başlamak kaydıyla dış cephe rengi ile boyanmıştır. Dikkatle bakıldığında aslında balkonun için de sarı ile (dış cephe rengi ile) boyanmış olduğu görülebilir. 2025 yılında aynı açıdan çekilen fotoğrafa bakıldığında sağdan birinci kemerde depreme bağlı kırılma gerçekleştiği görülmektedir. Balkonun tavanında yangına bağlı kararmalar görülmekte, pencere boşluklarından çatının yok olduğu anlaşılmaktadır. Aynı zamanda bahçe duvarında da sıvada dökülme, duvar yazısı ve harpuştasında parça kopmaları kayıplar olduğu gözlemlenmektedir.

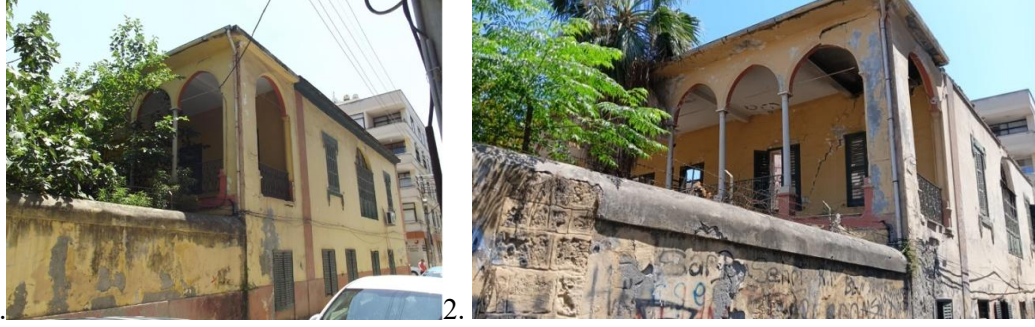
Şekil 15: Eski İngiliz Konsolosluk Binası Batı Cephesi, 15.1: 2016 yılı fotoğrafı<sup>54</sup> 15.2: Yazar tarafından çekilmiştir, 2025.

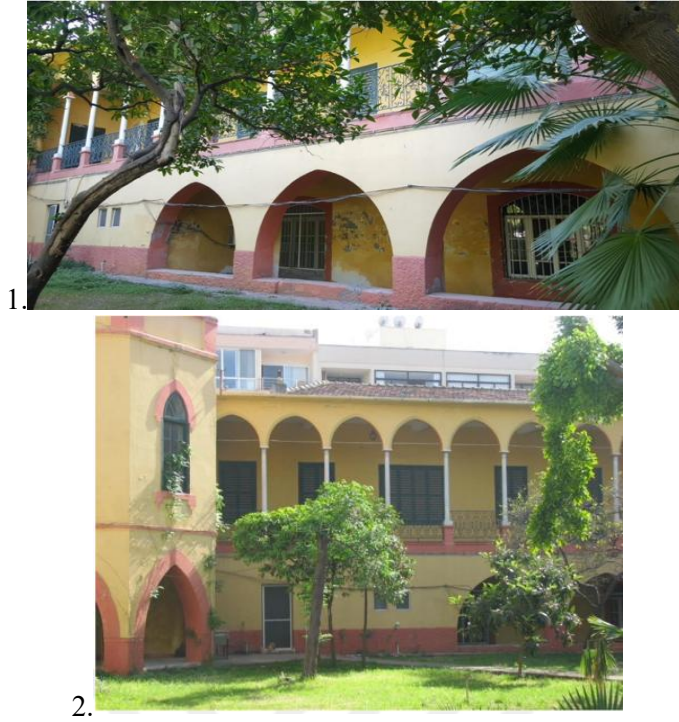
Kuzey cephesi bahçeye ve denize bakmaktadır. Giriş katta üçlü sivri kemer açıklığı ile oluşturulmuş revaklı kısım yer almaktadır. Revaklı bölümün solunda iki adet pencere ve bir kapı açıklığı vardır. Pencere dikdörtgen formunda olup ikisi sonradan açılmış havalandırma penceresi olabilir. İkinci katta cephe boyunca on bir adet mermer sütuna oturan sivri kemerlerle bahçeye açılan bir balkon bulunur. Yapı alanına giriş izni alınamadığı için kuzey cephesi detaylı okumaları Gabrioğlu'nun fotoğrafları üzerinden yapılmıştır.

Şekil 16.1: İskenderun İngiliz Konsolosluğu, Kuzey Cephe Kemer Açıklıkları, 2016<sup>55</sup> 16.2: Balkon Düzenlemesi, 2016<sup>56</sup>

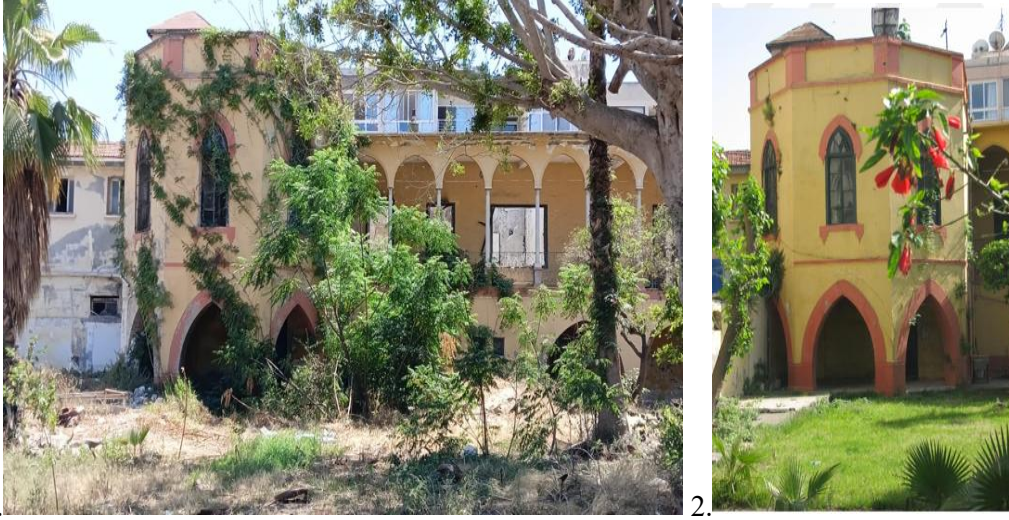
Cephenin kuzeydoğu tarafında bahçeye doğru çıkıntı yapan beşgen planlı bir kütle 1906 yılı kartpostalındaki görselde bulunmamaktadır dolayısıyla yapıya sonradan eklenmiştir. Bu kütlein zemin katı dört sivri kemerle boş bırakılmış, üst kat döşemesi dışta her kenara denk gelen sivri kemerlere oturtulmuştur. Ayrıca kütlein üst katında da her kenarda sivri kemerli pencerelere yer verilmiştir. Pencerealtıların alt ve üstlerinde yer alan dışa taşkın söveler düşey

sarkıtlarla hareketlendirilmiştir (Şekil 17). Garbioğlu'nun aktarımına göre sonradan eklenen bu kütle sivri kemerli pencerelerle aydınlanmakta olup, odada şömine yer almaktadır.

Şekil 17: İskenderun İngiliz Konsolosluğu Kuzey Cephede Yer Alan Beşgen Formlu Kütle  
17.1: Yazar tarafından çekilmiştir 2025, 17.2: 2016 yılı fotoğrafı<sup>57</sup>

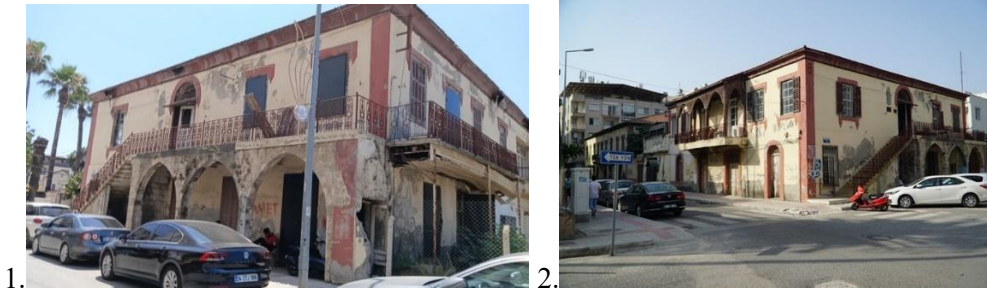
Doğu yönünde yer alan cephe zemin katı revaklı bir zemin kotuna sahiptir (Şekil 18). Merdivenle çıkılan birinci kattan yapıya giriş yapılmaktadır. Balkon altına denk gelen sivri kemerli revağın ardında geriye şekilmiş cephede 3 adet kapı bulunmaktadır. Birinci katta yer alana kemerli kapının sağında 2 adet solunda ise 1 adet dikdörtgen dışa taşan söveli pencereler bulunur. 2021-22 yılında yapının güneydoğusundan çekilen fotoğrafta yer alan ahşap panjurlar günümüze ulaşamamıştır. Yüzeyde kirlenmeler göze çarpmaktadır. Deprem kaynaklı herhangi bir hasar görülmezken yangın yapının bu kanadını etkilememiştir. Çatısı korunmuş kat döşemeler ayaktadır. Yapının bu kanadının güney cephesinde bir adet balkon bulunmaktadır (Şekil 18.2). 4 adet ahşap dikme ile taşınan balkonun çatısında ahşap işçilik dikkat çekmektedir. Yine güney cephenin zemin katında ise 4 adet kapı bulunmaktadır.

Şekil 18: İskenderun İngiliz Konsolosluğu, Doğu Cephe Düzeni 18.1: 2025, yazar tarafından çekilmiştir. 18.2: Fahreddin Osmanca kişisel arşivi<sup>58</sup>, 2021-2022.

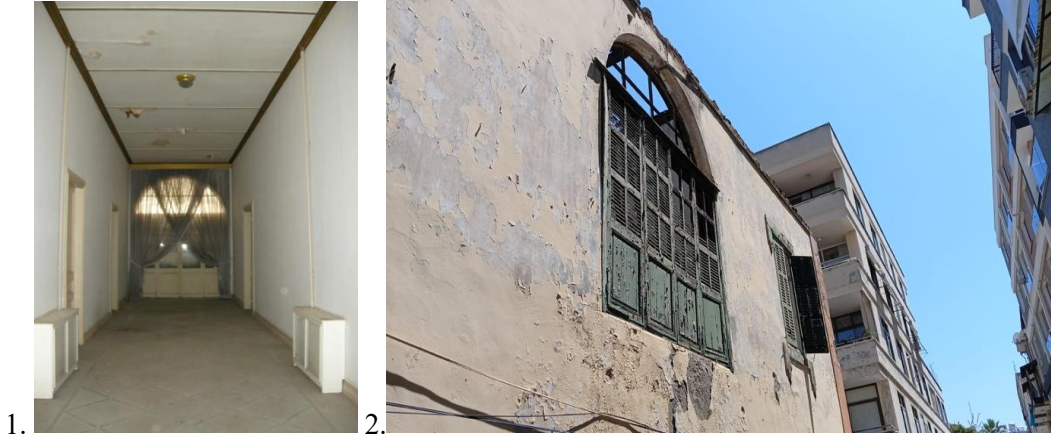
19.2’de ise 2025 yılında aynı mekanın dış cephesi görülmektedir. Yangının çatıda gerçekleştirdiği yıkım gözlemlenebilmektedir.

Şekil 19: Eski İskenderun İngiliz Konsolosluğu, İç Mekân<sup>59</sup>

Yapının giriş katına güney yönde bulunan ön cephe üzerindeki dört adet kapıdan girilmektedir. Kapılar bu katta bulunan odalara ve oradan da koridora açılmaktadır. Garbioğlu'nun 2017 yılında yayınladığı tezinde yapının o tarihte ticari amaçla kullanılmakta olduğu yazılmıştır. O döneme ait yapının batı cephesinde yer alan koridor Şekil 19.1'de görüldüğü gibi iç mekânları yenilenmiş, taban döşemesinde karo mozaik kullanılan bir mekandır. Koridorun her iki tarafında ahşap kapılar sıralanmıştır. Yapıya tesisat çekildiği koridorda yer alan ve ahşap kafes ile kapatılmış kalorifer peteklerinden anlaşılmaktadır. Şekil

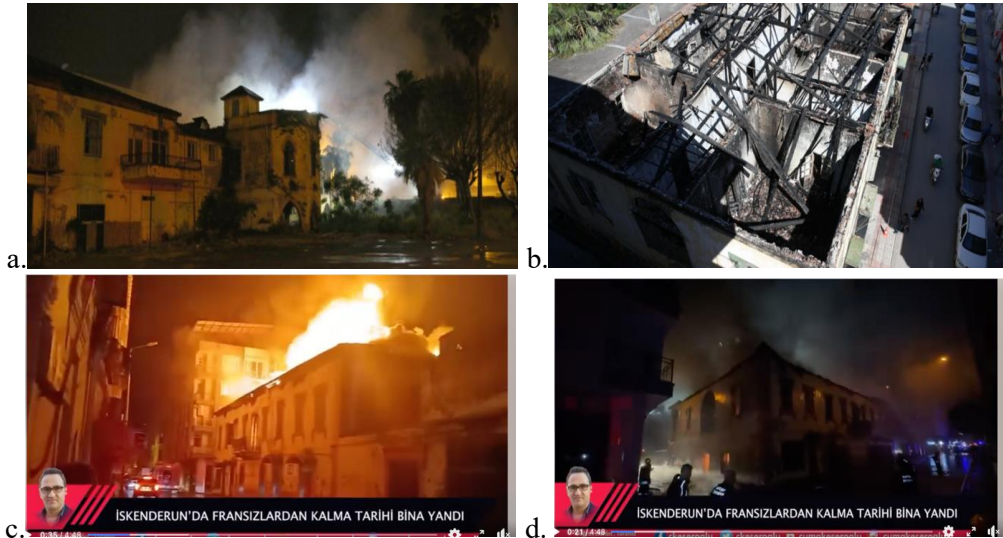
Şekil 20.1, 20.2: 05.05.24 Yangın haberleri<sup>66</sup> 20.3, 20.4: Yangın haberi<sup>67</sup>

Eski İngiliz Konsolosluk Binası İskenderun'da mimari özellik ve üslup olarak sıkça karşılaşılabilen dönem yapılarından yalnızca bir tanesidir. Ancak bu yapıyı 5 Mayıs 2024 tarihinde manşete taşıyan bir yangın haberi gerçekleşmiştir. 05, 06 ve 07 Mayıs 2024 tarihli haberlerin tamamında yaklaşık tüm başlıklar 'Catoni Binası/Catoni Konağı olarak bilinen 2 katlı metruk binada henüz belirlenemeyen sebeple yangın çıktı' ifadelerinde buluşmuşlardır<sup>65</sup>. 5 Mayıs 2024 tarihinde gerçekleşen yangının hırsızlık amacıyla binaya giren 2 kişi tarafından çıkarıldığını haberlerden öğreniyoruz. Yapıya dair yangın sonrası görseller Şekil 20'de görülebilmektedir.

Yangına dair 2025 gözlemlerinde, sokak cephelerinden iç mekana açılan pencerelerin panjurlarının yangın sonrası yok olmasıyla birlikte iç mekandaki yangın sebebiyle hasar görünür olmuştur. Gözlemlere dayanarak çatının tamamen yıkılmasıyla ve birinci kat döşemesinin geri döndürülemeyecek hasar almasıyla sonuçlanan yangın hasarı sonrasında yapının ciddi bir restorasyon geçirmesinin kaçınılmaz olduğu söylenebilir (Şekil 21). Yapının iç mekanına dair fotoğraflar özel mülkiyette olması dolayısıyla içine izin alınıp girilememiş ancak sokak kotundan pencere boşluklarından çekilmiştir.

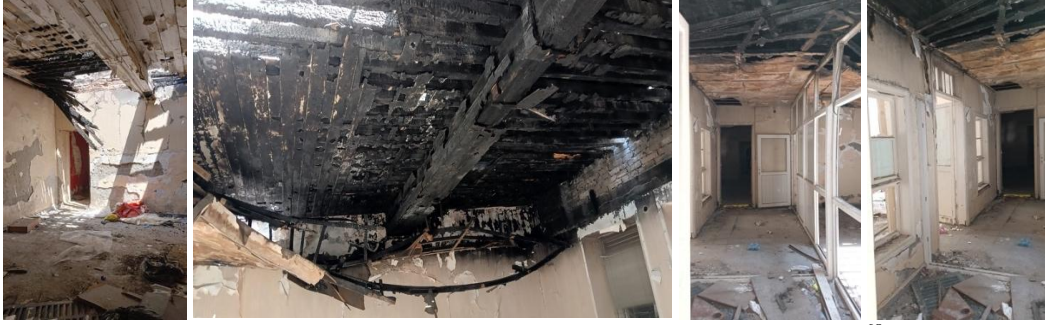
Şekil 21: 2025 yılına dair iç mekan yangın hasarı tespitleri.<sup>68</sup>
