## **BODRUM VE ÇEVRESİNDE NAMAZGÂH ÖRNEKLERİ\***

### *Namazgâh Samples in Bodrum and Its Environs*

**Cengiz GÜRBİYİK\*\***

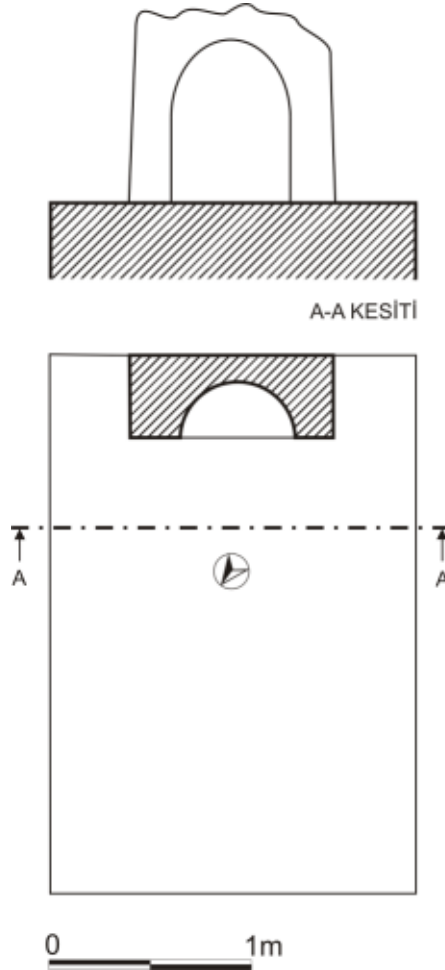
Şekil 3- Sandıma Köyü Namazgâhı. Plan ve kesit. (Çizim: Cengiz Gürbıyık 2007).

Namazgâh, kuzeyden güneye doğru hafif eğimli bir arazi üzerine inşa edilmişti. Kabayonu taş ve moloz taşla oluşturulmuş, yaklaşık 40 cm yüksekliğinde bir zemin ve bir mihrap kaidesinden meydana gelmekteydi (Resim 9, Şekil 3). Namaz kılınan taş döşeli zemin zamanla tahrip olmuştu. Mihrap kaidesinde de kırılmalar ve çatlaklar göze çarpmaktaydı (Resim 10). Moloz taşla inşa edilmiş olan enlemesine dikdörtgen kesitli mihrap kaidesi, yaklaşık 1 m yüksekliğindeydi. Kaide içerisindeki sivri kemerli, yarım daire kesitli mihrap nişi, çeyrek küre şekilli bir kavsarayla örtülüydü. Niş, sıvalı ve kireç badanalıydı.

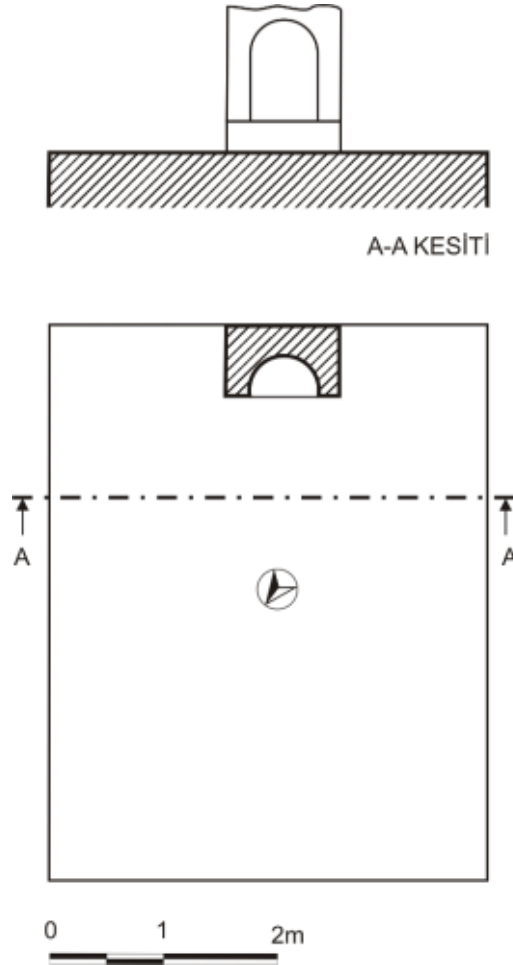
Şekil 4- Bodrum Çukur Mevkii Namazgâhı. Plan ve kesit. (Çizim: Cengiz Gürbıyık 2007).

Yapı, güneyden kuzeye doğru hafif eğimli bir arazi üzerine inşa edilmiştir (Resim 13). Kabayonu taş ve moloz taşla oluşturulmuş, yaklaşık 50 cm yüksekliğinde bir zemin ve bir mihrap kaidesinden meydana gelmektedir (Şekil 4). Namaz kılınan taş döşeli zemin, içinden çıkan ağacın da etkisiyle oldukça tahrip olmuştur (Resim 14).

Moloz taşla inşa edilmiş olan enlemesine dikdörtgen kesitli mihrap kaidesi, yaklaşık 1 m yüksekliğindedir (Resim 15). Kaide içerisindeki yuvarlak kemerli, yarım daire kesitli mihrap nişi, çeyrek küre şekilli bir kavsarayla örtülüdür. Niş, sıvalı ve kireç badanalıdır. Sıvaların bazı kesimleri dökülmüştür.

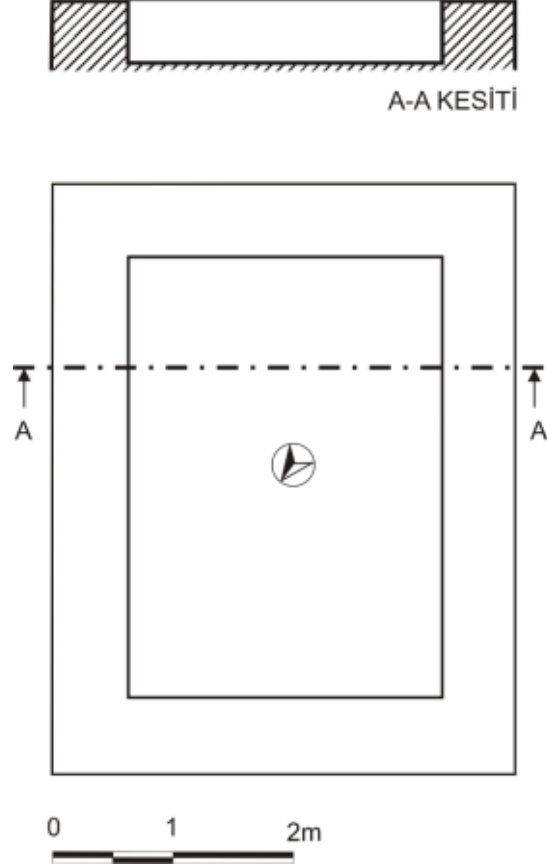
Şekil 5- Bodrum Çat Mevkii Namazgâhı. Plan ve kesit. (Çizim: Cengiz Gürbıyık 2007).

Yapı, uzunlamasına dikdörtgen planlı bir namaz kılma alanından oluşmaktadır. Zemini toprak olan namaz kılma alanının etrafı, kaba yonu taş ve moloz taşla oluşturulmuş, yaklaşık 50 cm yüksekliğinde bir duvarla çevrilidir (Şekil 5) (Resim 17). Günümüzde kullanılmadığından her geçen gün tahrip olmaktadır. Namazgâhın mihrap kaidesi yerinden sökülmüştür (Resim 18). Ancak yapının güneydoğusunda bulunan yere atılmış vaziyetteki kırık kayrak taş dikkat çekicidir (Resim 19). İçi oyularak düzeltilmiş dikdörtgen şekilli bu taş, mihrap kaidesi olarak kullanılmış olmalıdır.

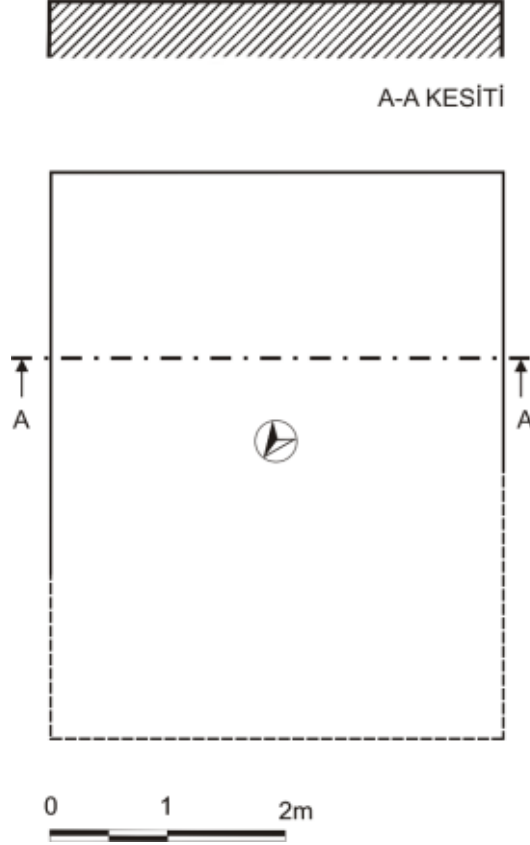
Şekil 6- Kızılağaç Hacı kuyusu Namazgâhı. Plan ve kesit. (Çizim: Cengiz Gürbıyık 2007).

Anıtsal bir zeytin ağacının yanında yer alan namazgâh, zamanla oldukça tahrip olmuştur (Resim 21). Kaba yonu taş ve moloz taşla oluşturulmuş, kuzeyi yaklaşık 50 cm yüksekliğindeki namazgâh platformu, güneyde zemin ile aynı seviyededir (Şekil 6) (Resim 22). Namazgâhın mihrap kaidesi yerinden sökülüştür. Ancak yapının güneyindeki yere yatmış vaziyetteki uzun kayrak taş, mihrap kaidesi olarak kullanılmış olmalıdır (Resim 21).

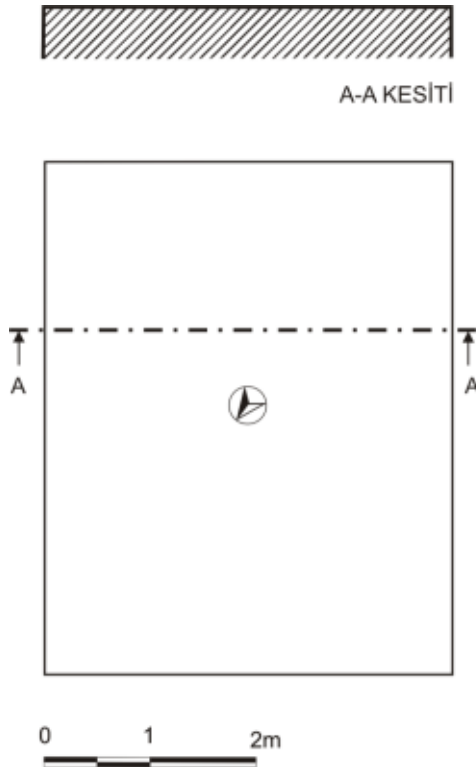
Şekil 7- Bodrum Kocasarnıç Mevkii Namazgâhı. Plan ve kesit. (Çizim: Cengiz Gürbıyık 2007).

Kaba yonu taş ve moloz taşla oluşturulmuş, yer yer yaklaşık 30 cm yüksekliğindeki namazgâh zemini, yaklaşık 4,5 m uzunluğunda ve 4 m genişliğindedir (Şekil 7) (Resim 27). Günümüzde kullanılmadığından her geçen gün tahrip olmaktadır. Namazgâhın mihrap kaidesi yerinden sökülmüştür (Resim 28).

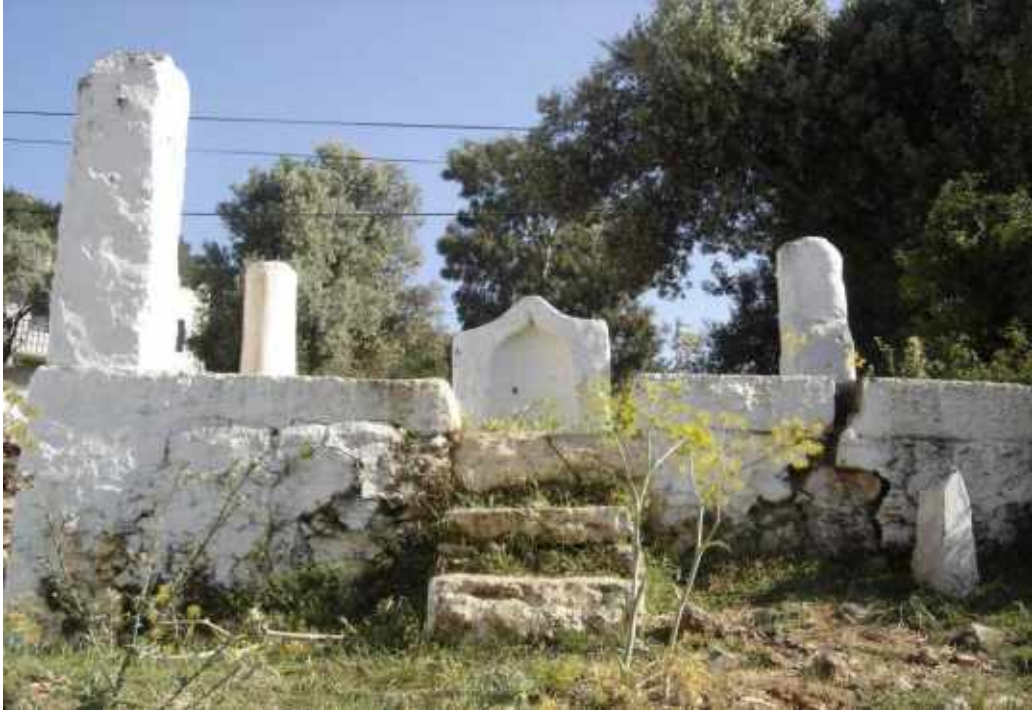
Resim 3- Yokuşbaşı Namazgâhı. Kuzey cephesi. (2007).

Namazgâh, güneyden kuzeye doğru eğimli bir alan üzerine inşa edilmiştir (Resim 2). Kuzey kesimi eğimden dolayı yaklaşık 1 m yükseltilmiş olan yapı, kareye yakın enlemesine dikdörtgen planlı bir namaz kılma alanı ve güneyindeki mihraptan oluşmaktadır (Şekil 2). Alt kesiminde moloz taş, üst kesiminde ise düzgün kesme taşın kullanıldığı bir duvarla çevrelenmiş olan bu alana, kuzeyindeki üç basamaklı merdivenle çıkılmaktadır (Resim 3).

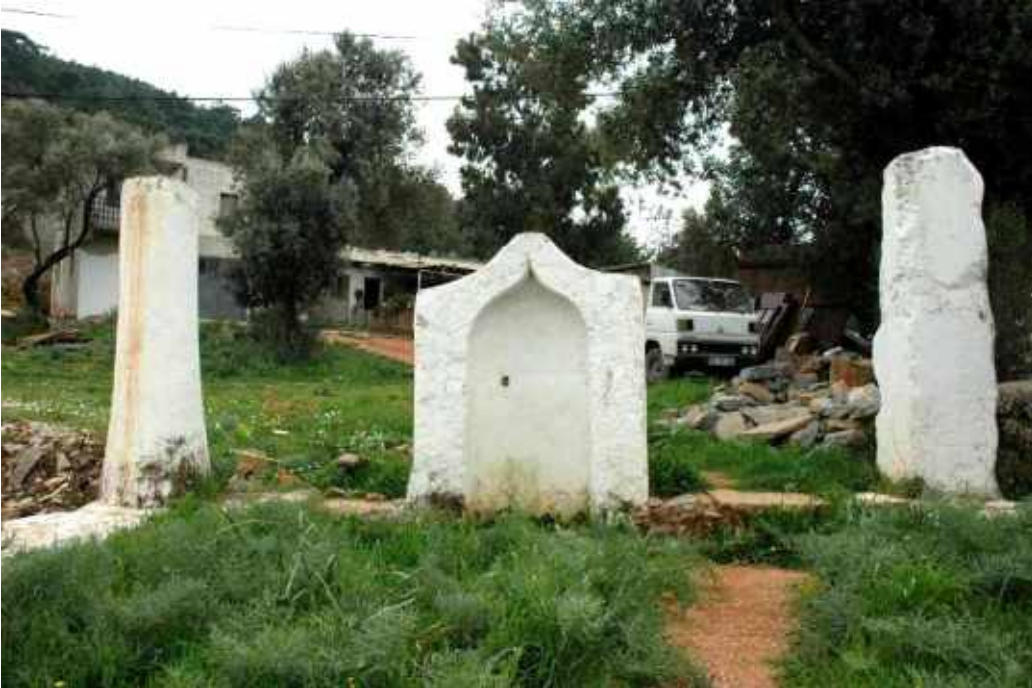
Resim 4- Yokuşbaşı Namazgâhı. Mihrap ve taş destekler. (2007).

Yapıyı çevreleyen duvarlar ve mihrap kaidesi kireç badanalıdır. Zemini toprak olan namaz kılma alanının etrafındaki duvarlar, zeminden yaklaşık 20 cm yükseltilmiştir (Resim 4). Namazgâhı çevreleyen duvarların üç köşesinde, güneybatı ve kuzeydoğudaki kare kesitli, güneydoğudaki ise dairesel kesitli olmak üzere yaklaşık 2 m yüksekliğinde üç taş destek bulunmaktadır (Resim 2). Kuzeybatıda ise herhangi bir destek görünmemektedir. Gerçekten burada da var olduğunu düşünebileceğimiz destek, olasılıkla sonraki bir dönemde yıkılmıştır. Bu destekler namaz kılan kişiye gölge sağlamak amacıyla ahşap ya da hasır basit bir üst örtüyü taşımak için yapılmış olmalıdır.

Yokuşbaşı Namazgâhı'nda, namazgâhı çevreleyen duvarların üç köşesinde, üç taş destek bulunmaktadır. Kuzeybatıda ise herhangi bir destek görülmemektedir. Gerçekte burada da var olduğunu düşünebileceğimiz destek, olasılıkla sonraki bir dönemde yıkılmıştır. Bu destekler namaz kılan kişiye gölge sağlamak amacıyla ahşap ya da hasır basit bir üst örtüyü taşımak için yapılmış olmalıdır. Çukur Mevkii Namazgâhı'nın olasılıkla ilk inşasında hemen yanına dikilmiş olan ağaç, yolun ve dolayısıyla namazgâhın kullanılmamasıyla birlikte, namazgâhın üzerine

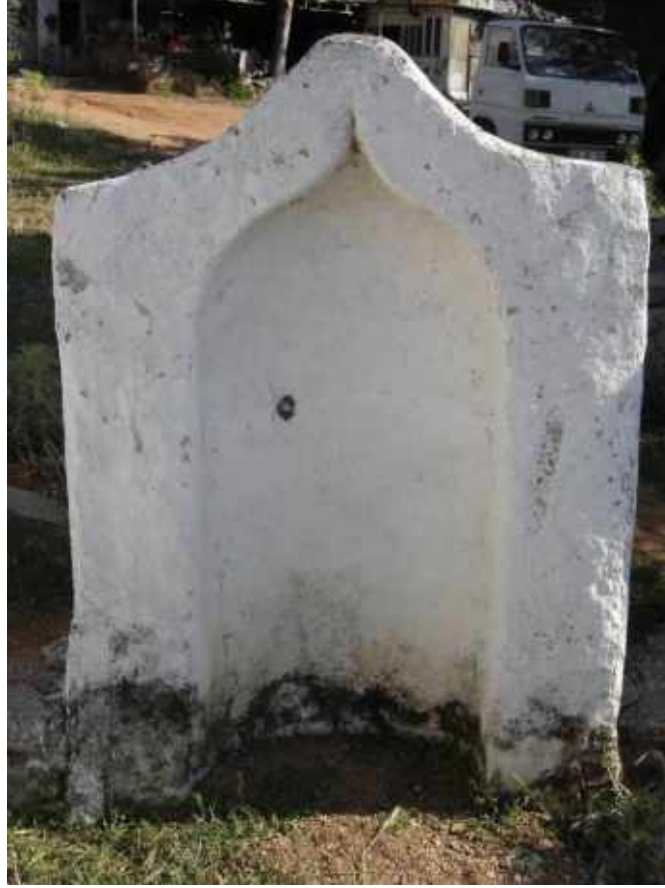
Resim 5- Yokuşbaşı Namazgâhı. Mihrap. (2007).

Enlemesine dikdörtgen kesitli taş mihrap kaidesi, yaklaşık 1,5 m yüksekliğindedir (Resim 5). Kaide içerisindeki sivri kemerli, yarım daire kesitli mihrap nişi, çeyrek küre şekilli bir kavsarayla örtülüdür. Günümüzde artık kullanılmayan namazgâh, her ne kadar işlek ve göz önünde bir yerde bulunuyorsa da gereken ilgiyi görmemektedir. Namazgâhın özellikle merdivenleri ve çevre duvarlarında yer yer çatlaklar göze çarpmaktadır. Dış etkenlere açık olması bu bozulmayı hızlandırdığından, en kısa zamanda gereken önlemlerin alınması gerekmektedir.

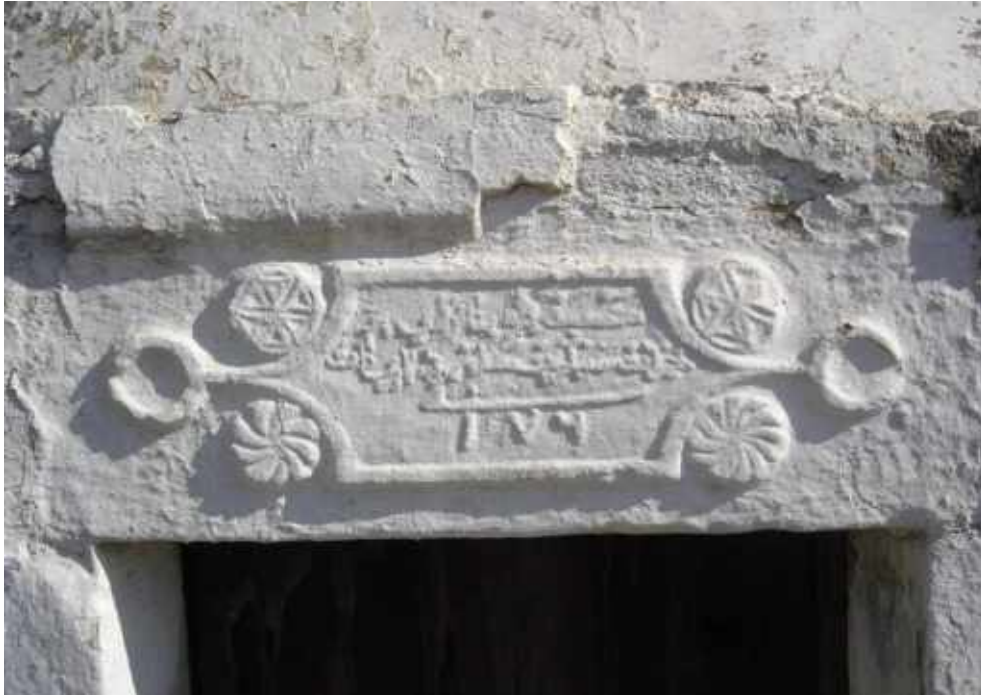
Resim 6- Yokuşbaşı Namazgâhı. Doğusunda yer alan sarnıcın inşa kitabesi. (2007).

Yapıda herhangi bir inşa kitabesi bulunmamaktadır. Ancak doğusunda yer alan ve bölgede sıkça karşımıza çıkan, dairesel plan tipinde ve üzeri kubbe ile örtülü sarnıcın giriş açıklığı üzerinde, bir inşa kitabesi yer almaktadır. Kitabenin üzeri kireçle sıvandığından okumak mümkün olmamıştır. Ancak 1176/1762-63 tarihi seçilebilmektedir (Resim 6). Bu tip menzil namazgâhlarının, çeşme ya da kuyu gibi bir su kaynağının yakınına yapıldığı bilinmektedir. Ayrıca bölgedeki bilinen namazgâhların tümü, bir sarnıcın yanında yer almaktadır. Tüm bunlar dikkate alındığında namazgâhı, sarnıcın inşa edildiği döneme ya da hemen sonrasına tarihlemek mümkündür.

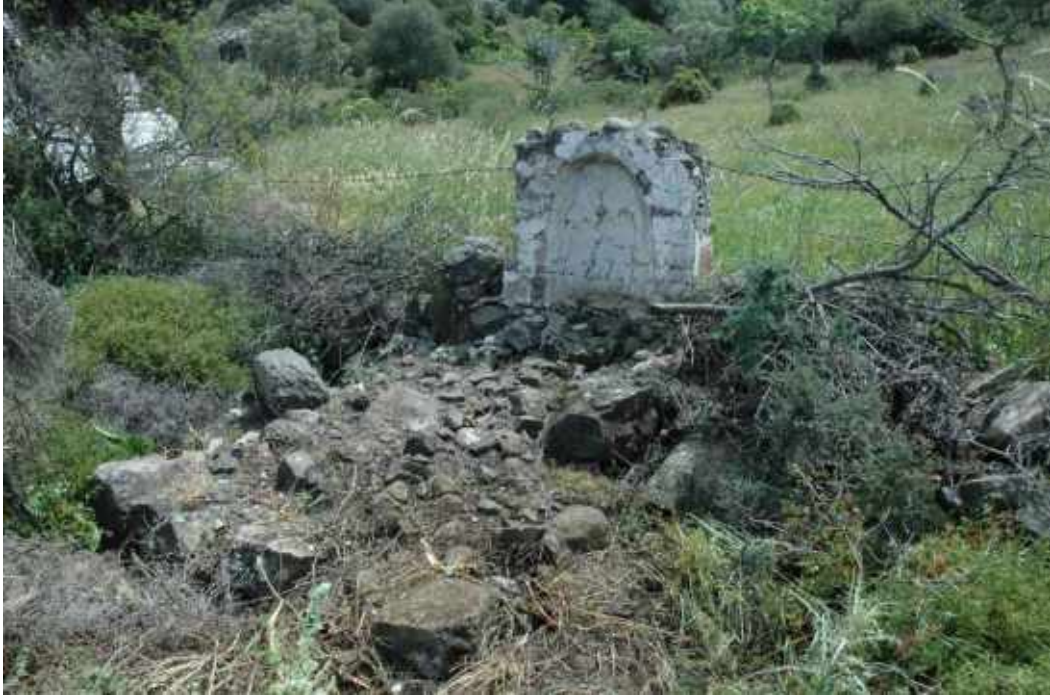
Resim 9- Sandıma Köyü Namazgâhı. Mihrap kaidesi ve namazgâh zemini (2006).

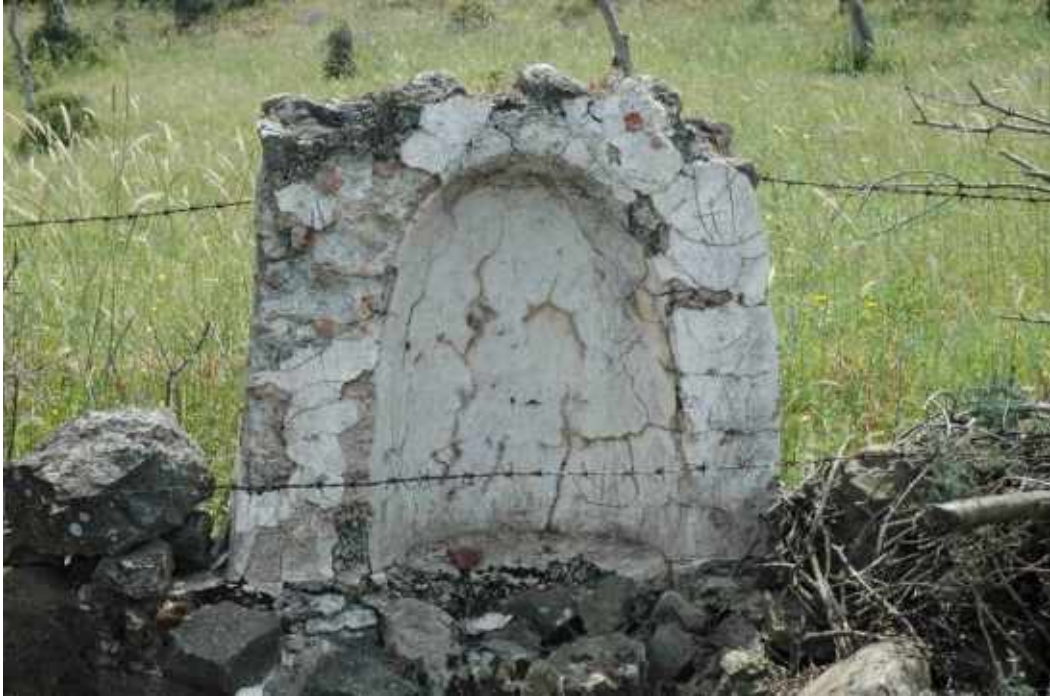
Resim 10- Sandıma Köyü Namazgâhı. Mihrap (2006).

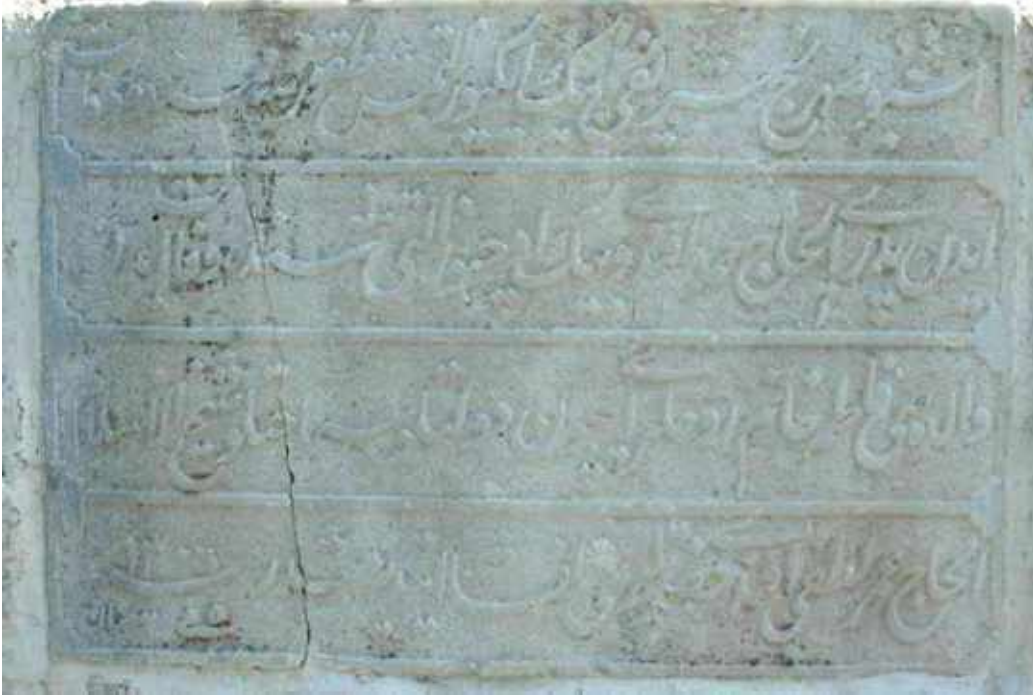
Resim 11- Sandıma Köyü Namazgâhı. Doğusunda yer alan sarnıcın inşa kitabesi. (2007).

Yapıda herhangi bir inşa kitabesi bulunmamaktadır. Ancak doğusunda yer alan ve bölgede sıkça karşımıza çıkan, dairesel plan tipinde ve üzeri kubbe ile örtülü sarnıcın girişi açıklığı üzerinde, bir inşa kitabesi yer almaktadır (Resim 11). Kitabenin metni ve okunuşu şöyledir:

أشبو صرنج شريفى بىك ايكبوز التمش طقوز سنه سنده وفات  
ايدن پدى الحاج محمد افندى و بين اوچبوز التى سنه سنده وفات ايدن  
والدهسى فاته خانم روحلى ايجون دولتو سماحتلو شيخ الاسلام  
الحاج عمر لطفى افندى حضرتلى انشا ايتديرمشدر فى سنه ٥ رمضان ١٣٠٦

İşbu sarnıç-ı şerifi bin iki yüz altmış dokuz senesinde vefat eden pederi el hac Mehmet Efendi ve bin üç yüz altı senesinde vefat eden validesi Fatma Hanım ruhları için devletlü semahatlü şeyhü'l-İslam el-hâc Ömer Lütfi Efendi hazretleri inşa ettirmiştir fi sene 5 Ramazan 1306

Kitabeye göre sarnıcın 5 Ramazan 1306 / 5 Mayıs 1889 tarihinde, Şeyhülislam Ömer Lütfi Efendi tarafından inşa ettirildiği anlaşılmaktadır. Bodrumi el-hac Ömer Lütfi Efendi Osmanlı devrinin yüz on altıncı şeyhülislamıdır. Bodrum'un Sandıma Köyü'nde 1817 yılında doğmuştur. İlk eğitimini doğduğu yerde tamamladıktan sonra İstanbul'a gelerek Akşehirli Ömer Efendi'den icazet alıp müderris olmuştur. Sultan Abdülaziz tahta oturduktan sonra Şehzade Yusuf İzzeddin Efendi'ye hocalık yapmıştır. 1865 yılından itibaren, Tophane Müftülüğü, Askerî Şura Müftülüğü, Şer'î Tetkikat Meclisi Azalığı, Üsküdar Vilayet Mahkemesi Başkanlığı ve İstanbul Kadılığı yapmış, 1889 yılında şeyhülislam olmuş ve 1891 yılında görevinden azledilmiştir.<sup>4</sup>

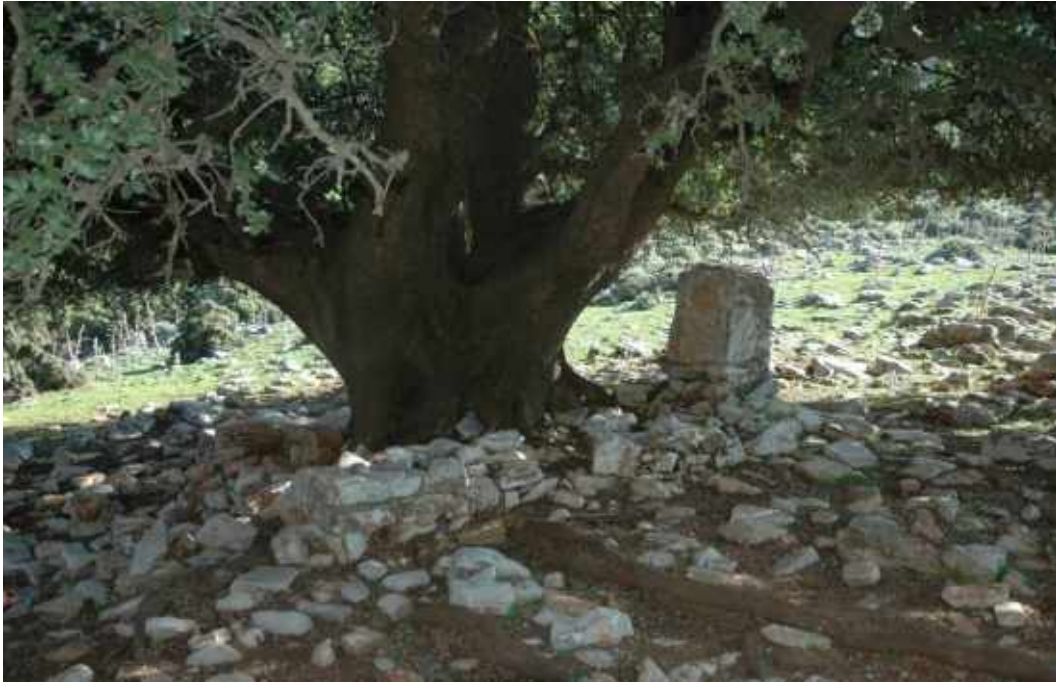
Resim 14- Çukur Mevkii Namazgâhı. Batıdan genel görünüş. (2007).

Bilindiği gibi bu tip menzil namazgâhlarının çevresinde, bir su kaynağının yanı sıra, ibadet eden kimsenin güneşten korunması için anıtsal ağaçlar da bulunmaktadır. Olasılıkla namazgâhın ilk inşasında hemen yanına dikilmiş olan bu ağaç, yolun ve dolayısıyla namazgâhın kullanılmamasıyla birlikte, üzerini kaplayarak büyük bir bölümünü tahrip etmiştir. Mihrap kaidesinde de kırılmalar ve çatlaklar göze çarpmaktadır.

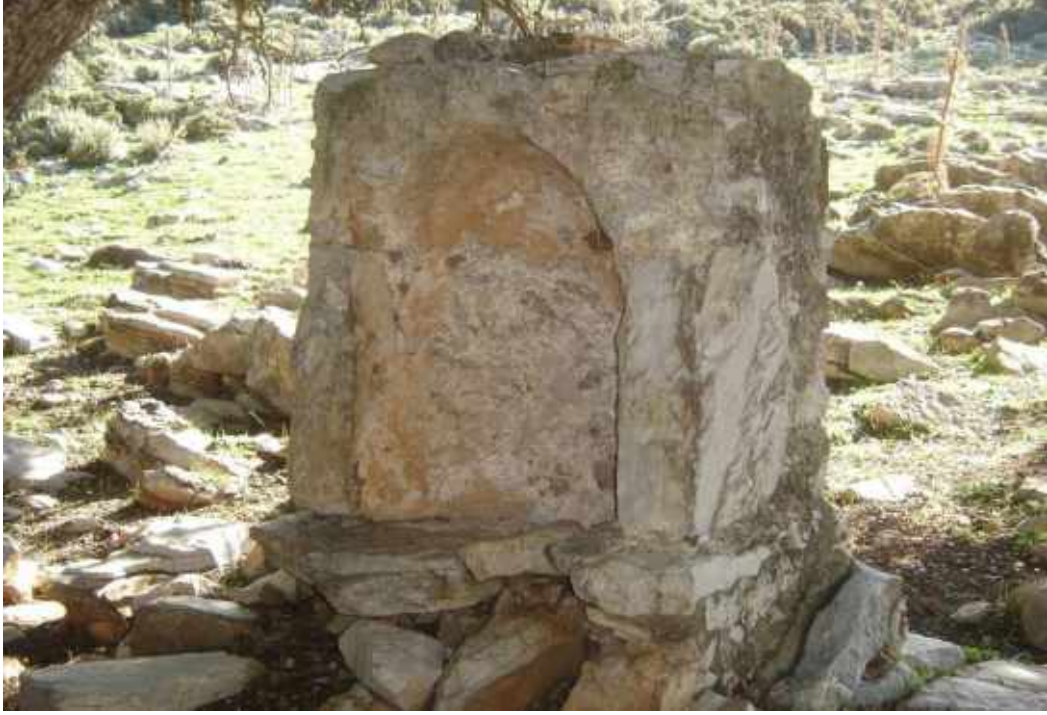
Resim 15- Çukur Mevkii Namazgâhı. Mihrap. (2007).

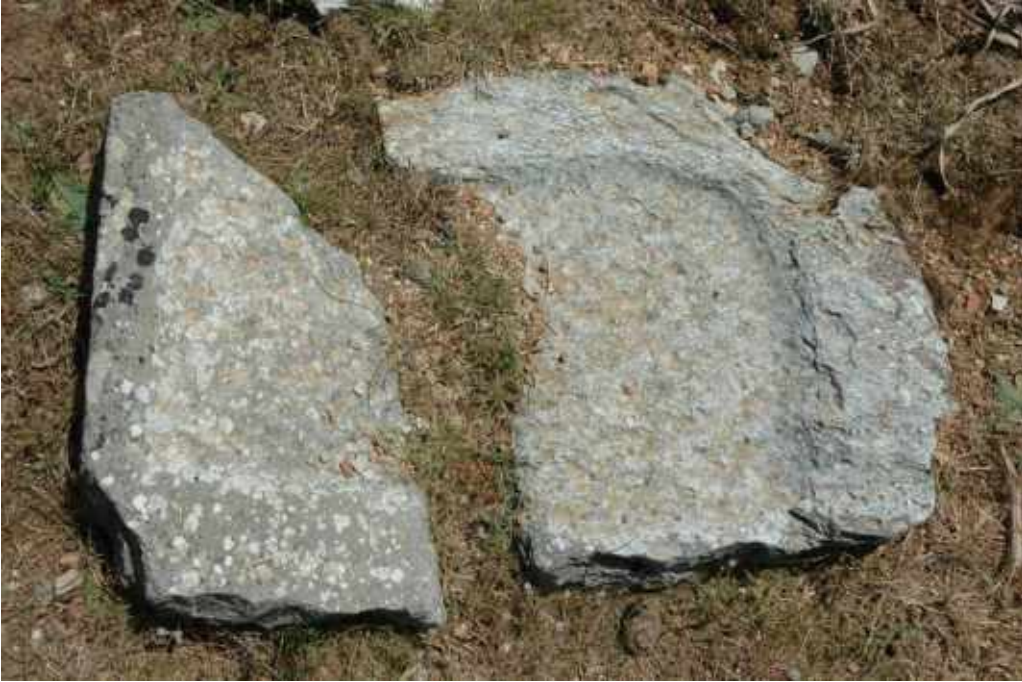
Resim 18- Çat Mevkii Namazgâhı. Mihrap kaidesi olarak kullanılmış olabilecek kayrak taş. (2007)

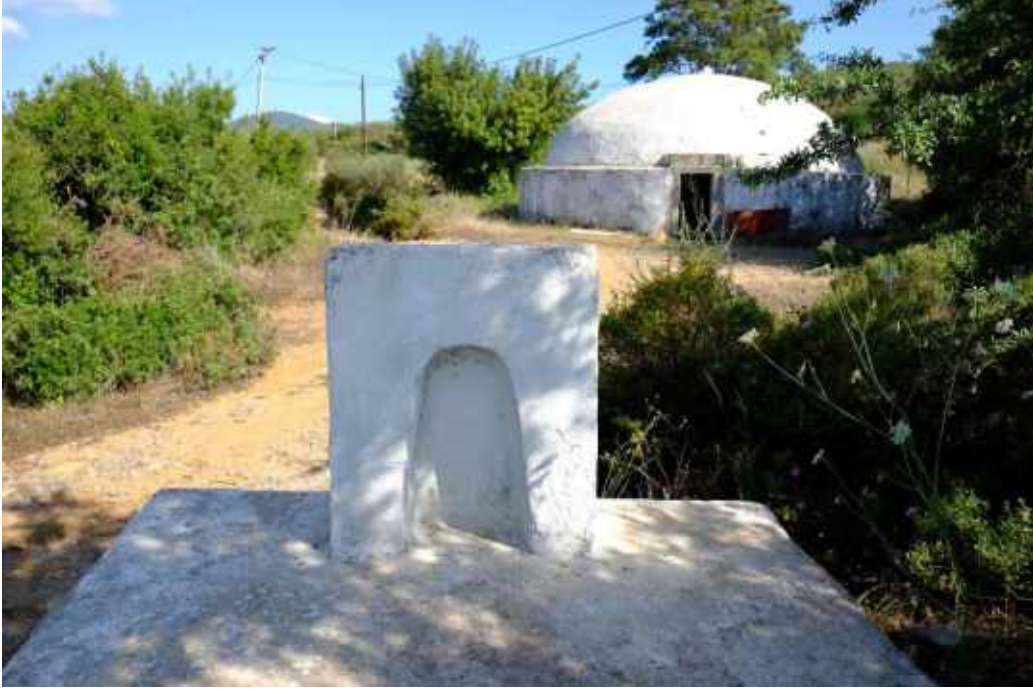
Resim 23- Osman Efendi Namazgâhı. Mihrap nişi ve yakınındaki sarnıç. (2014).

Günümüzde kullanılan karayolunun alt kısmında bulunan namazgâhın 20 m güneyinde bir sarnıç mevcuttur (Resim 23). Kaba yonu taş ve moloz taşla oluşturulmuş, yaklaşık 50 cm yüksekliğindeki namazgâh platformu, yakın bir geçmişte kısmen onarım görmüştür (Resim 24). Kaide içerisindeki yuvarlak kemerli, yarım daire kesitli mihrap nişi, çeyrek küre şekilli bir kavsarayla örtülüdür (Resim 23). Niş, sıvalı ve kireç badanalıdır.

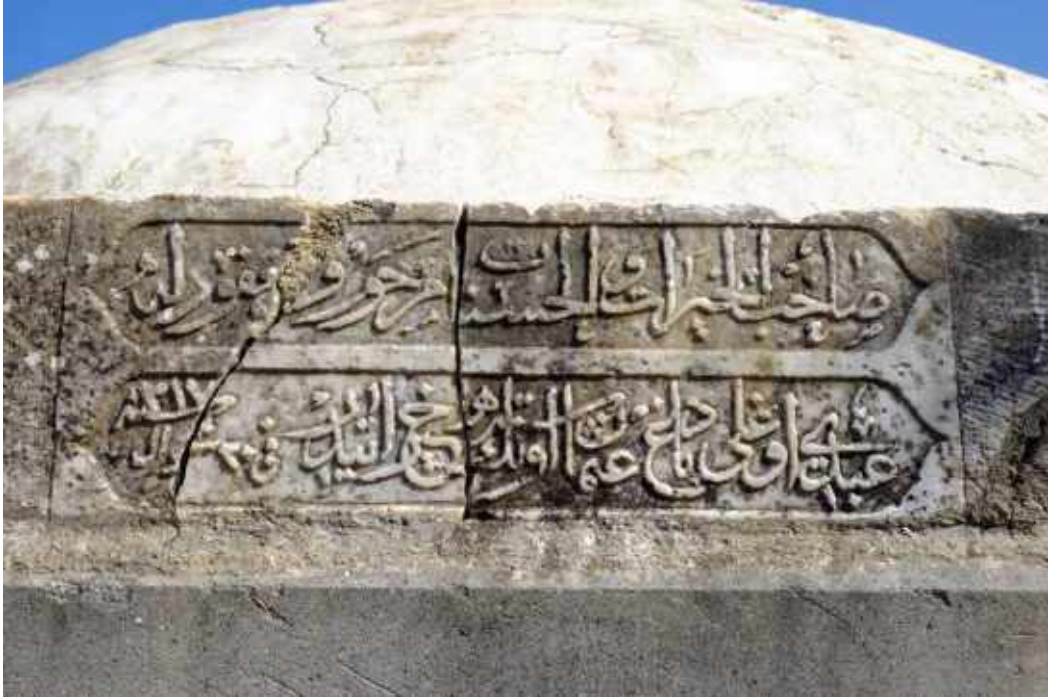
Resim 25- Osman Efendi Namazgâhı. Güneyinde yer alan sarnıcın inşa kitabesi. (2014).

Yapıda herhangi bir inşa kitabesi bulunmamaktadır. Ancak doğusunda yer alan ve bölgede sıkça karşımıza çıkan, dairesel plan tipinde ve üzeri kubbe ile örtülü sarnıcın giriş açıklığı üzerinde, bir inşa kitabesi yer almaktadır (Resim 25). Kitabenin metni ve okunuşu şöyledir:

صاحبالخيرات والحسنات مرحوم و مغفورة  
عبدي اوغلو د باغ عثمان افندي خيراتيدر في ٢٠ شوال سنة ١٣١٧

Sahib'ül-hayrat ve'l-hasenat merhum ve mağfurunleh  
Abdi oğlu debbağ Osman Efendi hayratıdır fi 20 Şevval sene 1317

Kitabeye göre sarnıcın 20 Şevval 1317 / 21 Şubat 1900 tarihinde debbağ Osman Efendi adına inşa ettirildiği anlaşılmaktadır. Kitabe dikkate alındığında namazgâhı sarnıcın yapıldığı 1900 yılına ya da hemen sonrasına tarihlemek mümkündür.

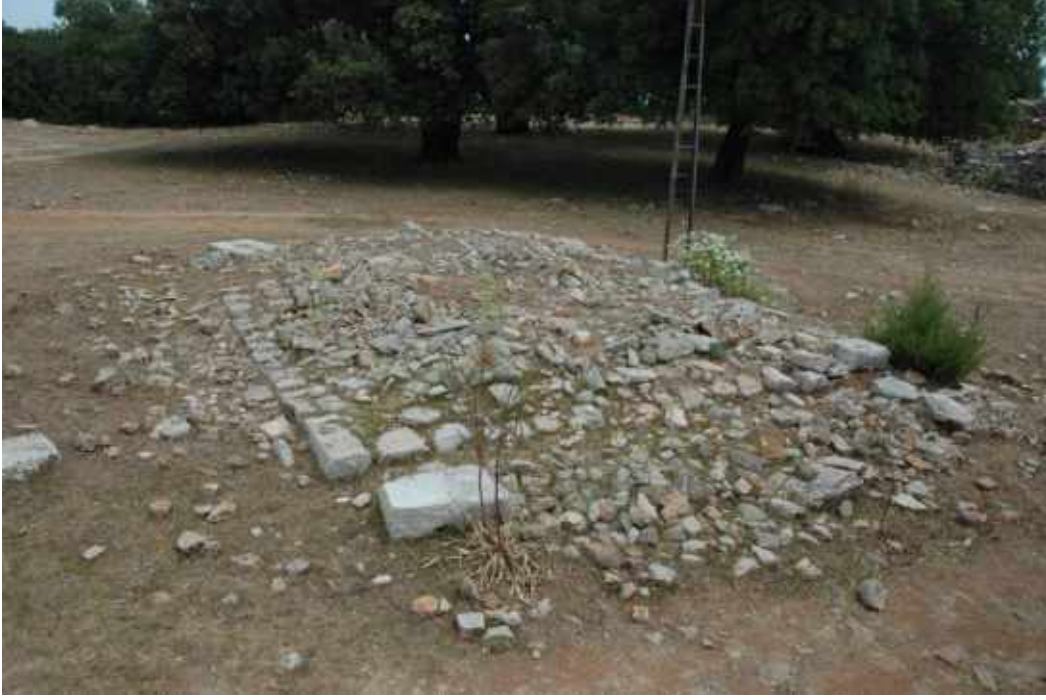
Resim 27- Kocasarnıç Mevkii Namazgâhı. Güneyden genel görünüşü. (2007).

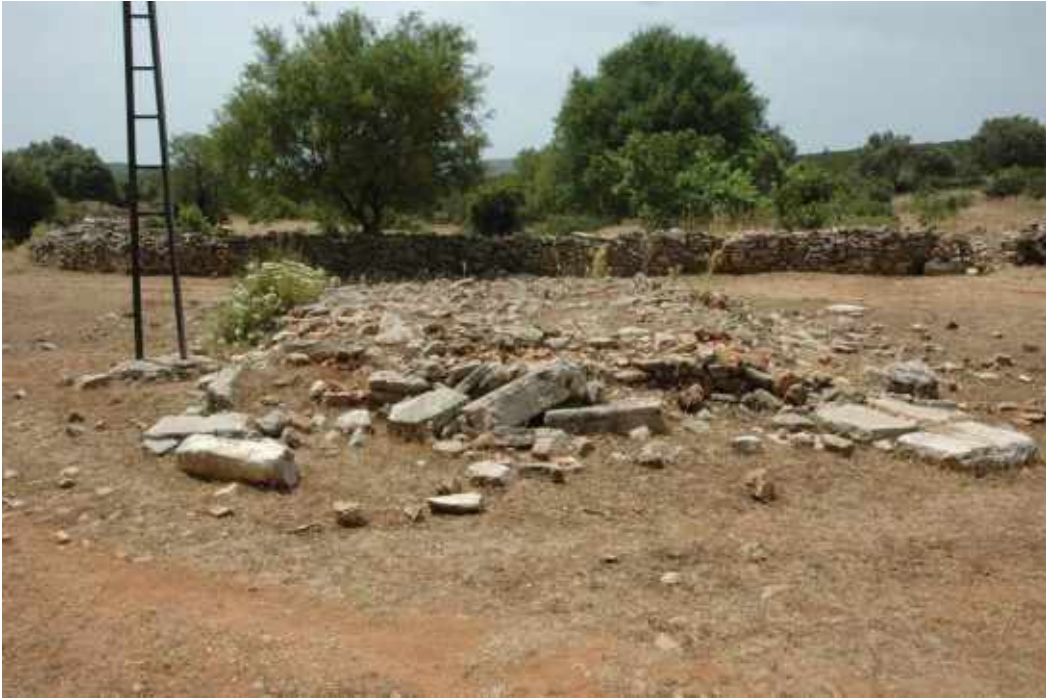
Resim 28- Kocasarnıç Mevkii Namazgâhı. Kuzeyden genel görünüşü. (2007).
