**Makale Türü/Article Types:** araştırma makalesi/Research Article **Atıf/Citation:** Gamze ÇOBAN “ Afyonkarahisar’da 15. Yüzyıla Ait Kaybolan Bir Kültür Mirası: Umur Bey Camii Ve Külliyesi”.  
**Geliş/Received:** 22-03-2025 **Osmanlı Mirası Araştırmaları Dergisi** 12/34 (2025): 476-492.  
**Kabul/Accepted:** 11-11-2025  
**DOI:** 10.17822/omad.123403

## **Afyonkarahisar’da 15. Yüzyıla Ait Kaybolan Bir Kültür Mirası: Umur Bey Camii Ve Külliyesi**

### ***A Lost Cultural Heritage Belonging to the Fifteenth Century of Afyonkarahisar: Umur Bey Mosque and Complex***

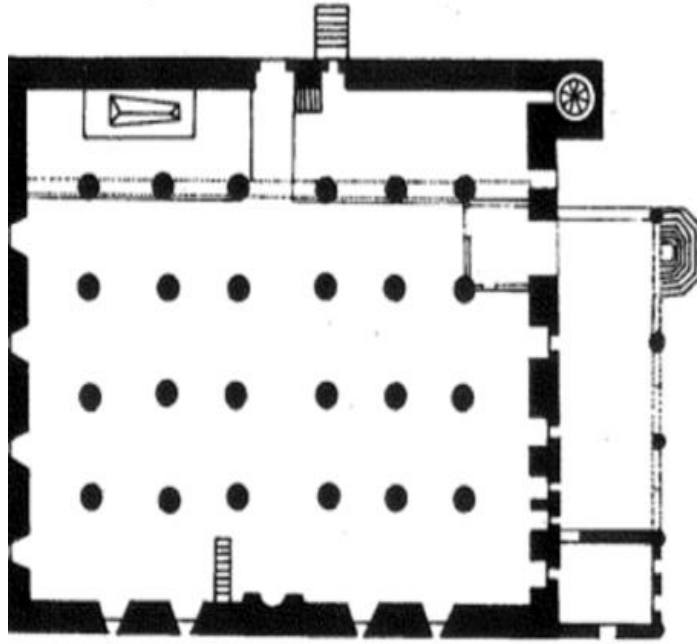
Tavanın çok sayıda sütunla taşındığı camide yer alan sütunlar, balta girmemiş orman hissi yaratmaktadır <sup>33</sup>. Cami, Şekil 4'te gösterildiği gibi dikdörtgen planlı olup, 26,80 x 23,20 metre ölçülerindedir. 24 adet yaklaşık 40 cm çapında ahşap direk taşıyan caminin üstü toprak dam ile örtülüdür.

Şekil 4: Umur Bey Cami planı. <sup>34</sup>

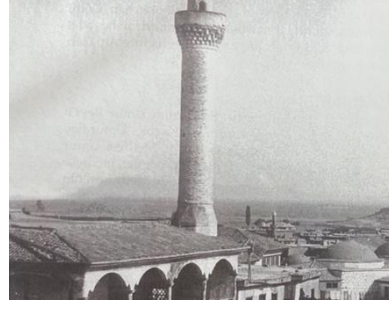
Caminin kuzeydoğu köşesinde, cami duvarına bitişik taş kaide üzerine çatkılı helezon motifli renkli sırlı tuğla ile örülmüş bir minarenin bulunduğu görülmektedir. Selçuklu dönemi özellikleri taşıyan minarede şerefenin altında kirpi silme yer almakta, kirpi silme detayı Şekil 5 ve Şekil 6'da görülmektedir<sup>35 36</sup>.

Şekil 5: Cami minaresi.<sup>37</sup> Şekil 6: Cami minaresi ve kirpi silme uygulaması.<sup>38</sup>

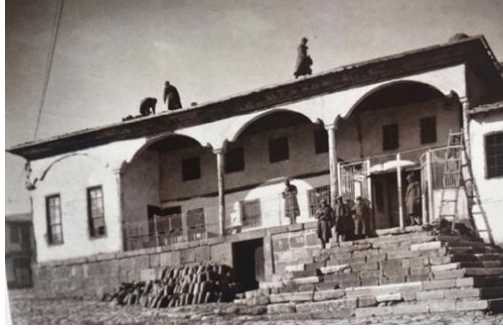
Caminin, 1676 yılında bir onarım geçirdiği, bu onarımdan sonra alta bodrum kat ve üstü basık kemerli, çatıyı taşıyan beş ahşap direk ile son cemaat mahalli eklendiği bilinmektedir. Bu düzenlemeden sonra, yapının arkasında olan girişin, ön tarafa alındığı, arsanın eğimi sebebiyle yapıya on basamaklı merdivenden giriş yapıldığı görülmektedir.<sup>39</sup> Ulaşılan fotoğraflardan yapılan çıkarımlara göre; asrın başlarında, caminin son cemaat mahallinin bir aksı duvar örülerek odaya dönüştürülmüştür (Şekil 7).

Şekil 7: Sonradan eklenen son cemaat mahalli ve oda.<sup>40</sup>

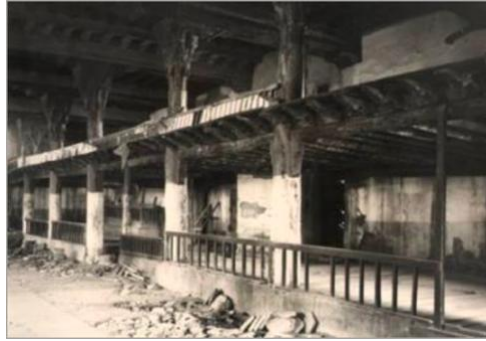
Yapının birisi kuzey yönünde, diğeri ise doğu yönünde olmak üzere iki girişi bulunmaktadır. Arşiv fotoğraflarından (Şekil 8) kadınlar mahfilinin son cemaat yerinin üzerinde olduğu ve önünün ahşap kafesli olduğu anlaşılmaktadır. Kadınlar mahfiline dışarıdan ve içeriden ulaşılmaktadır.<sup>41</sup>

Şekil 8: Cami iç mekânı, kadınlar mahfili.<sup>42</sup>

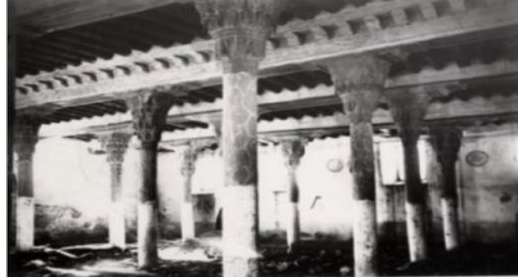
örneklerinden biri olarak nitelendirilen stalaktit sütun başlıkları bulunmaktadır (Şekil 9). Caminin ana kirişleri 50 cm ara ile 20 cm çapında ahşap kirişlerdir. Kirişlerin altında, sütunların bitiminde, yekpare ağaçtan sekizgen şeklinde oyularak yapılan kalem işi bezemelerle süslenmiş stalaktitli başlıklar bulunmaktadır (Şekil 10)<sup>43</sup>. Her biri birbirinden farklı şekilde oluşturulmuş ahşap sütun başlıkları ağaç ile meydana getirilen birer sanat eseri niteliğindedir.

Şekil 10: Ahşap kirişler ve sütun başlıkları.<sup>45</sup>

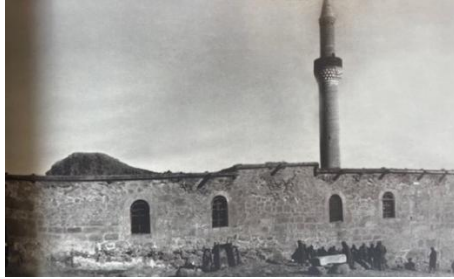
Caminin duvarları 120 cm kalınlığında olup, karma bir taş örgü sistemine sahiptir. Taş duvarların dışı doğal taş derzli iken, iç mekânda sıvalı olduğu görülmektedir. Caminin pencereleri Şekil 11 ve Şekil 12'de görüldüğü gibi yuvarlak kemerlidir. Toplamda 19 adet olan pencerelerden, 4 tanesi batı cephesinde, 4 tanesi güney cephesinde ve 11 tanesi doğu cephesinde bulunmaktadır.

Şekil 11: Cami cephesi. <sup>46</sup>

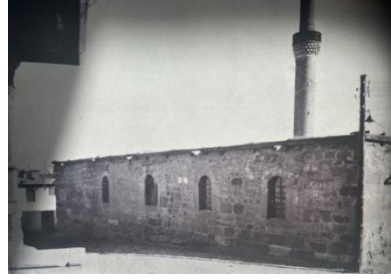
Şekil 12: Cami cephesi.<sup>47</sup>

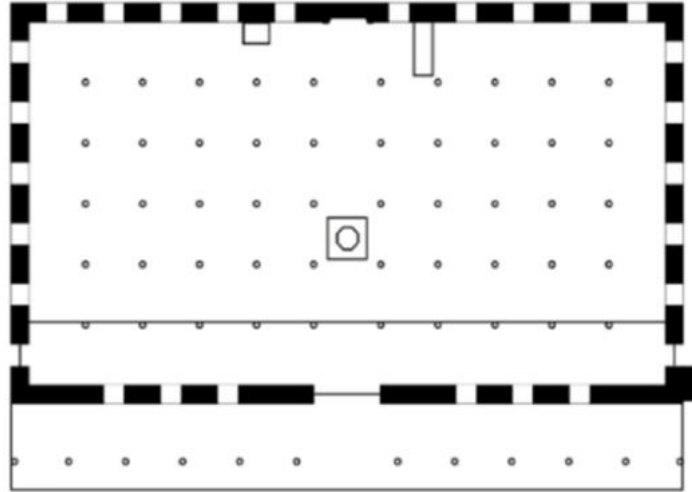
Cami dikdörtgen planlı olup, 51,80 x 33,40 metre ölçülerindedir. 50 adeti harimde, 12 adeti ise son cemaat yerinde olmak üzere toplamda, 62 adet, yaklaşık 40 cm çapında ahşap direklerle taşınmaktadır. Cami, kırma çatılı ve kurşun örtülüdür. Kibleye dik 11 sahnından oluşan camide, orta sahnın diğer sahnılardan daha büyüktür. Caminin planı Şekil 24'te gösterilmiştir.

Şekil 24: Yeni yapılan caminin planı.<sup>67</sup>

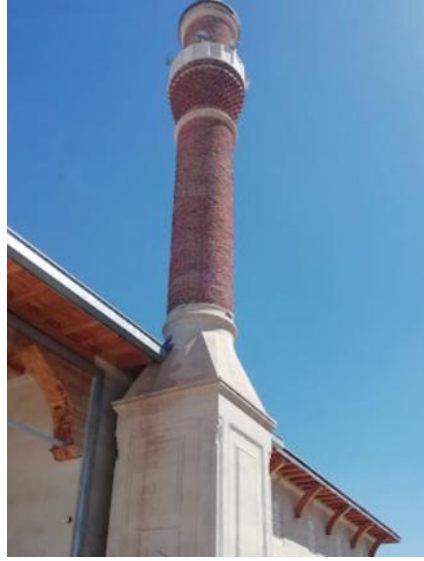
Caminin kuzeydoğu yönünde, cami duvarına bitişik taş kaide üzerine oturulmuş, minare bulunmaktadır. Minare, yıkılmış olan Umur Bey (Paşa) camisinde olduğu gibi tuğla ile örülmüş olup, şerefe altında kirpi silme yer almakta, Selçuklu dönemi izleri taşımaktadır (Şekil 25).

Şekil 25: Cami minaresi (Arşiv).

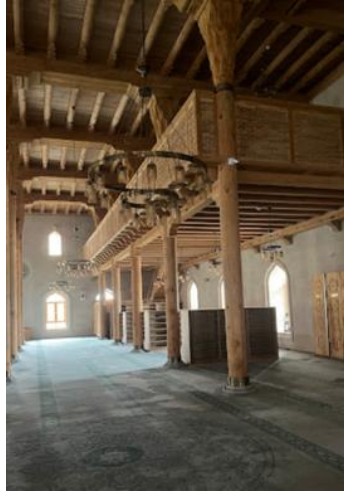
Caminin bir tanesi kuzeyde, diğerleri doğu ve batı yönünde olan üç girişi bulunmaktadır. Kuzeydeki giriş ana giriş olarak kullanılmakta ve bu girişte Selçuklu motiflerinin yer aldığı bir taç kapı bulunmaktadır. Doğu ve batı kapılarının yanında kadınlar mahfiline çıkan merdivenler bulunmaktadır. Mahfilin önünde ahşap kafes yer almakta, kadınlar mahfili **Şekil 26'** da görülmektedir.

Şekil 26: Kadınlar Mahfili.

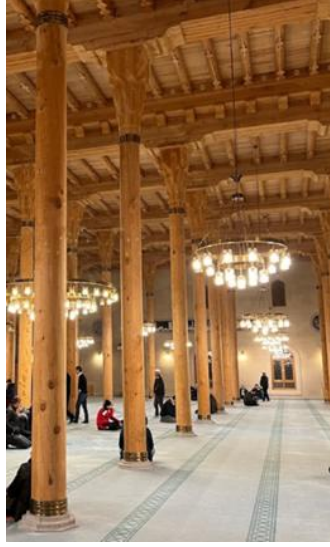
Cami ahşap direkleri, altta sekizgen şekilde bazalt taşına oturtulmuştur ve orijinal camide olduğu gibi her biri birbirinden farklı şekilde oluşturulmuş stalaktitli sütun başlıkları ve ahşap kirişler bulunmaktadır (Şekil 27).

Şekil 27: Ahşap Sütunlar ve sütun başlıkları (Arşiv).

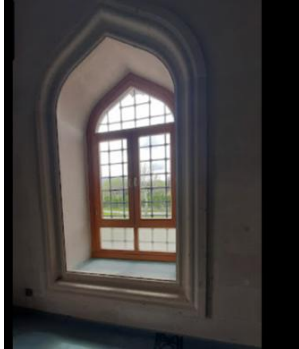
Caminin duvarları, 130 cm kalınlıkta ve kesme taştır. Zeminden iki sıra bazalt taşı uygulamasının üzerine, 30 x 40 x 60 cm ölçülerinde yöresel tüf taşı kullanılmıştır. İç duvarlarda sıva yapılmamış, taş görünümü korunmuştur. Caminin pencereleri orjinal camiden farklı olarak sivri kemerlidir (Şekil 28). Toplamda 26 adet olan pencerelerden, 6 tanesi kuzey cephesinde, 10 tanesi güney cephesinde, 5 tanesi batı ve 5 tanesi doğu cephesinde bulunmaktadır. Cami iç mekânında orijinal yapıdan farklı olarak bir şadırvan bulunmaktadır (Şekil 29). Orta sahinin ortasında yer alan şadırvanın, ortam nemini artırarak, ahşap sütunlarda oluşabilecek muhtemel çatlakları önlediği ifade edilmektedir<sup>68</sup>.

Şekil 28. Sivri kemeleri cami pencereleri (Arşiv).

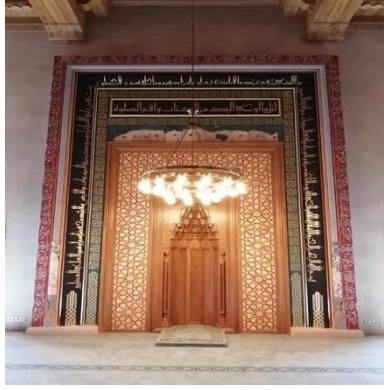
Caminin içerisinde yer alan, vaaz kürsüsü, mihrap, minber, müezzin mahfilinin ahşap olduğu, Şekil 30'da görülen mihrap nişinin, orijinal camide yer alan mihrap nişinden farklı bir şekilde tasarlandığı görülmektedir.

Şekil 30: Mihrap nişi (Arşiv).
